IGASAMEX

REPORTE DE PATRULLAJE DEL GASODUCTO

SISTEMA: Cordogas, S. A. de C. V. PERIODO: 04-Feb-2016 03-Mar-2016 REV. 0  
LLENADO POR: Juan Pablo Lara Manzo FRECUENCIA: MENSUAL RO-002

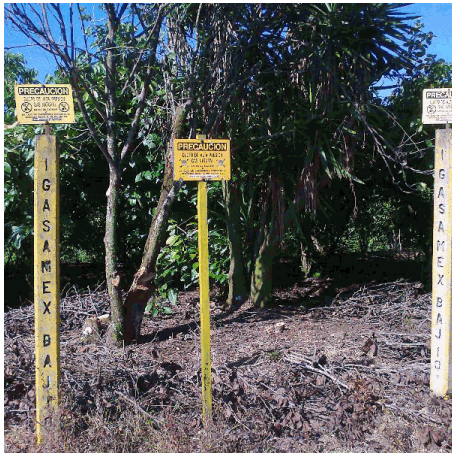
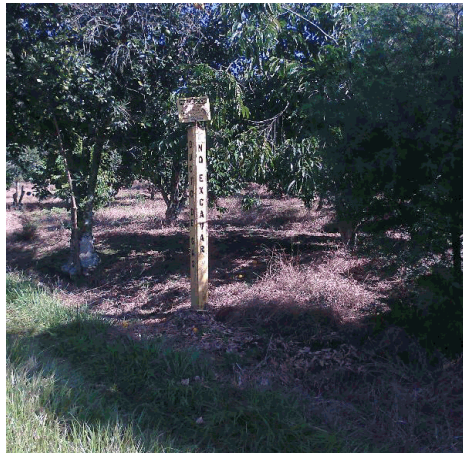
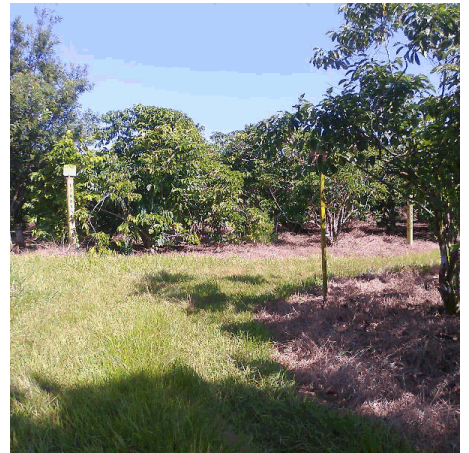
9.- Evidencias:

8.- Comentarios adicionales:  
La franja de desarrollo del sistema de encuentra en buen estado.
