REPORTE DE PATRULLAJE DEL GASODUCTO

SISTEMA:	Cordogas, S. A. de C. V.	PERIODO:	04-Mar-2016 03-Apr-2016	REV. 0
LLENADO POR:	Juan Pablo Lara Manzo	FRECUENCIA:	MENSUAL	RO-002

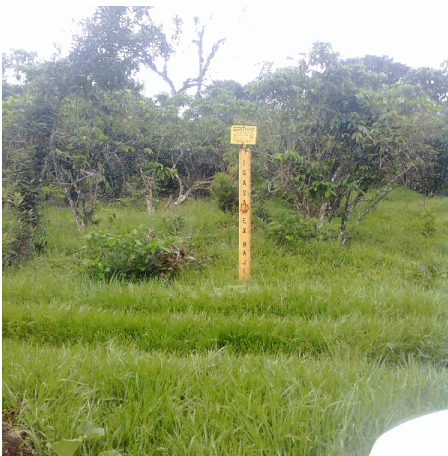
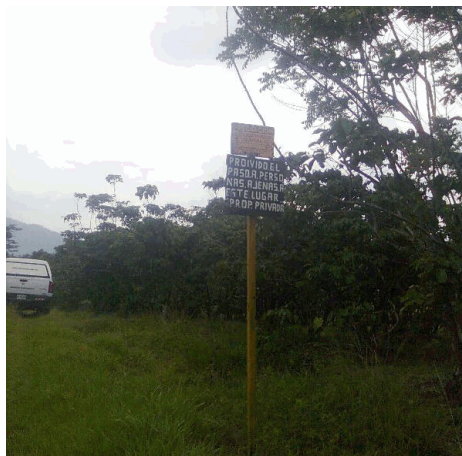
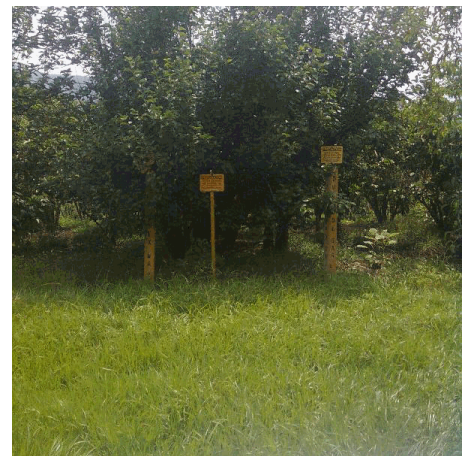
9.- Evidencias:

8.- Comentarios adicionales:
La franja de desarrollo del sistema se encuentra en buen estado.
