REPORTE DE PATRULLAJE DEL GASODUCTO

SISTEMA: Cordogas, S. A. de C. V. PERIODO: 04-Apr-2016 03-May-2016 REV. 0
LLENADO POR: Juan Pablo Lara Manzo FRECUENCIA: MENSUAL RO-002

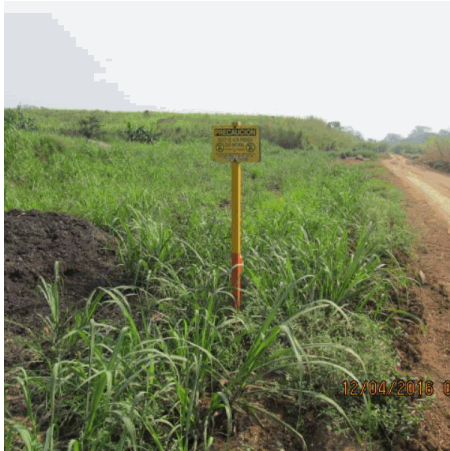
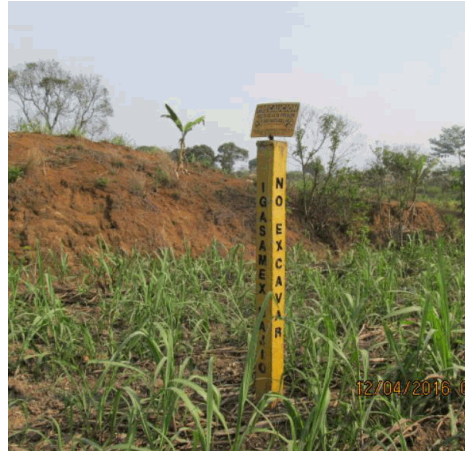
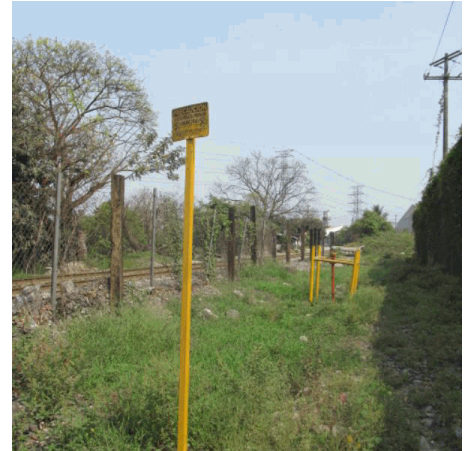
9.- Evidencias:

8.- Comentarios adicionales:
La franja de desarrollo del sistema se encuentra en buen estado.
