REPORTE DE PATRULLAJE DEL GASODUCTO

SISTEMA:	Cordogas, S. A. de C. V.	PERIODO:	04-May-2016 03-Jun-2016	REV. 0
LLENADO POR:	Juan Pablo Lara Manzo	FRECUENCIA:	MENSUAL	RO-002

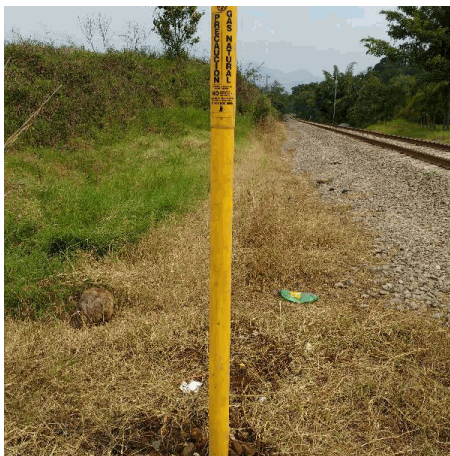
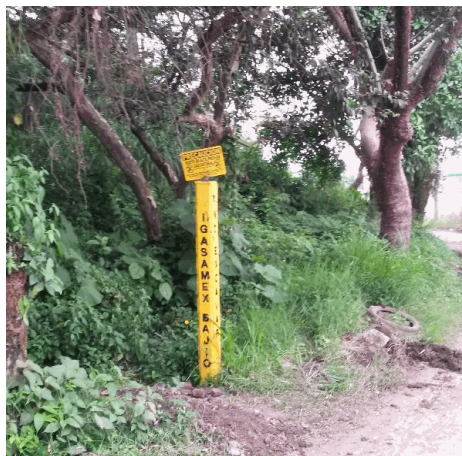
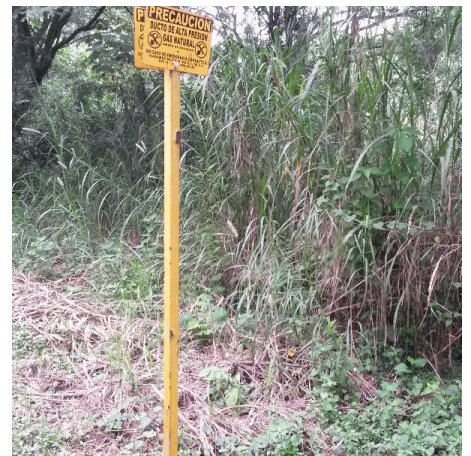
9.- Evidencias:

8.- Comentarios adicionales:
 La franja de desarrollo del sistema se encuentra en buen estado.
