REPORTE DE PATRULLAJE DEL GASODUCTO

SISTEMA:	Cordogas, S. A. de C. V.	PERIODO:	04-Jul-2016 03-Aug-2016	REV. 0
LLENADO POR:	Juan Pablo Lara Manzo	FRECUENCIA:	MENSUAL	RO-002

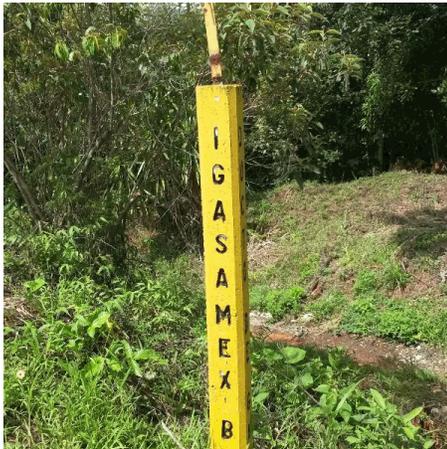
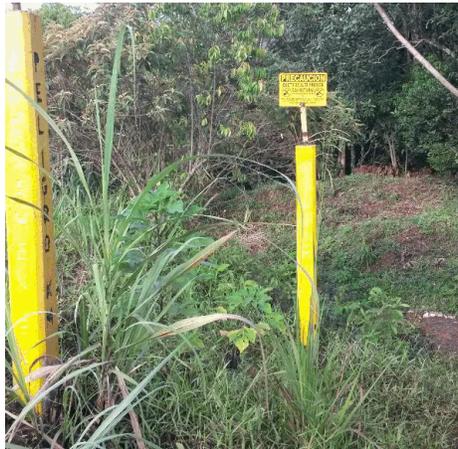
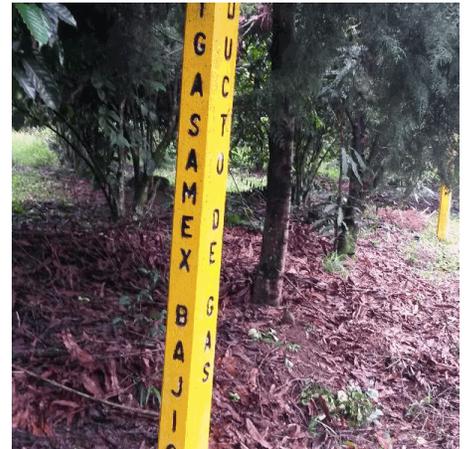
9.- Evidencias:

8.- Comentarios adicionales:
La franja de desarrollo del sistema se encuentra en buen estado.
