**IGASAMEX**

**REPORTE DE PATRULLAJE DEL GASODUCTO**

SISTEMA:	Cordogas, S. A. de C. V.	PERIODO:	04-Aug-2016 03-Sep-2016	<b>REV. 0</b>
LLENADO POR:	Juan Pablo Lara Manzo	FRECUENCIA:	MENSUAL	<b>RO-002</b>

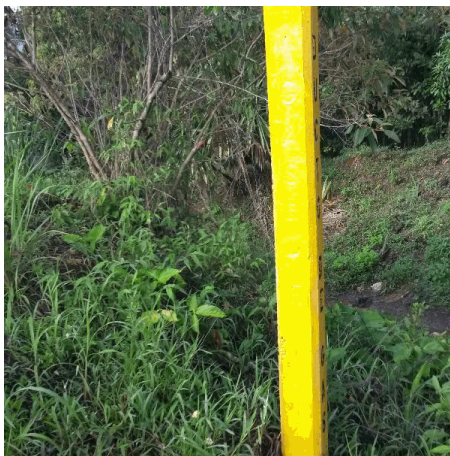
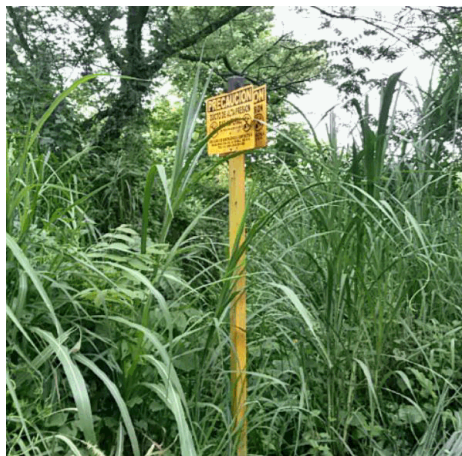
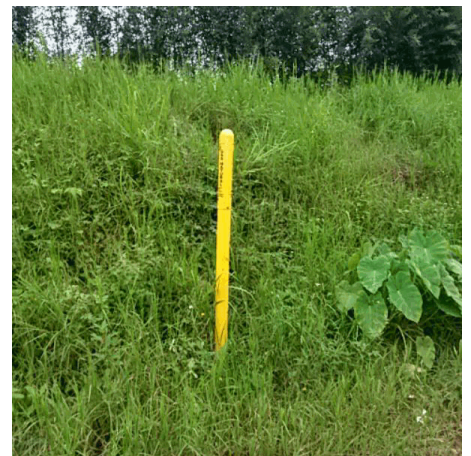
**9.- Evidencias:**

La franja de desarrollo del sistema se encuentra en buen estado.
