**REPORTE DE PATRULLAJE DEL GASODUCTO**

SISTEMA:	<u>CCL Container, S. A. de C. V.</u>	PERIODO:	<u>Julio 2012</u>	REV. 0 RO-002
LLENADO POR:	<u>Elioenai Cruz Berruecos</u>	FRECUENCIA:	<u>MENSUAL</u>

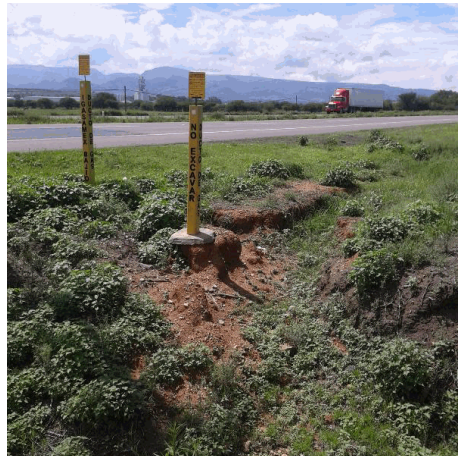
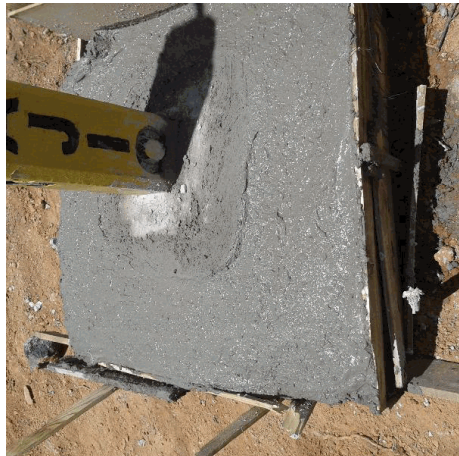
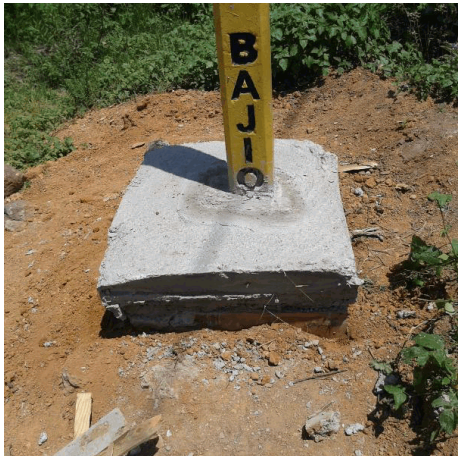
**9.- Evidencias:**

**8.- Comentarios adicionales:**  
21 POSTES DE DDV.  
SE HACE UNA BASE DE CONCRETO A POSTE PARA EVITAR SU CAIDA,
