REPORTE DE PATRULLAJE DEL GASODUCTO

SISTEMA:	<u>CCL Container, S. A. de C. V.</u>	PERIODO:	<u>Septiembre 2012</u>	REV. 0 RO-002
LLENADO POR:	<u>Elioenai Cruz Berruecos</u>	FRECUENCIA:	<u>MENSUAL</u>

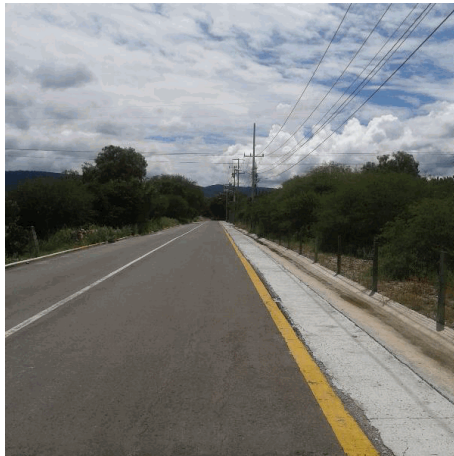
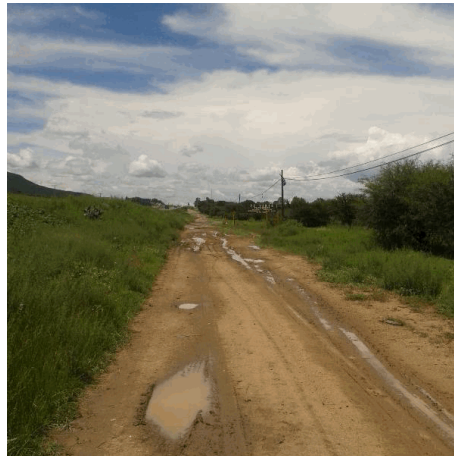
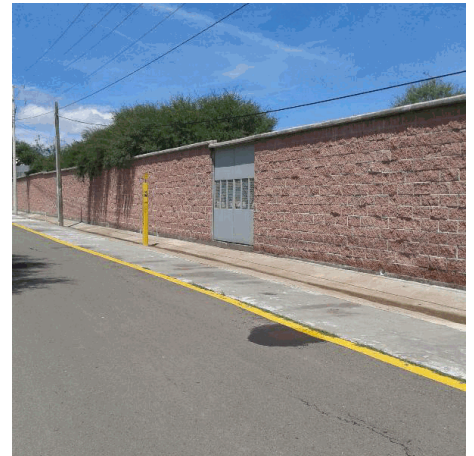
9.- Evidencias:

a) Cruces carreteros: EN BUEN ESTADO Y VISIBLES

8.- Comentarios adicionales:
21 POSTES DE DDV
