REPORTE DE PATRULLAJE DEL GASODUCTO

SISTEMA:	<u>CCL Container, S. A. de C. V.</u>	PERIODO:	<u>Octubre 2012</u>	REV. 0
LLENADO POR:	<u>Elioenai Cruz Berruecos</u>	FRECUENCIA:	<u>MENSUAL</u>	RO-002

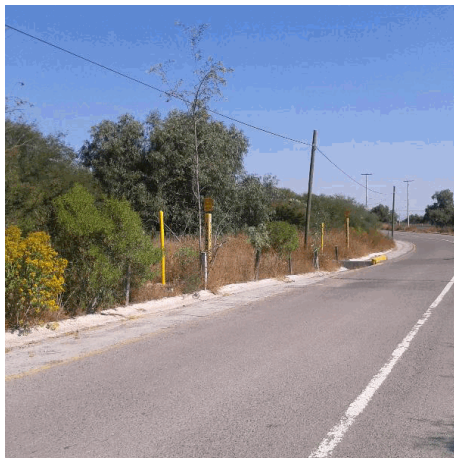
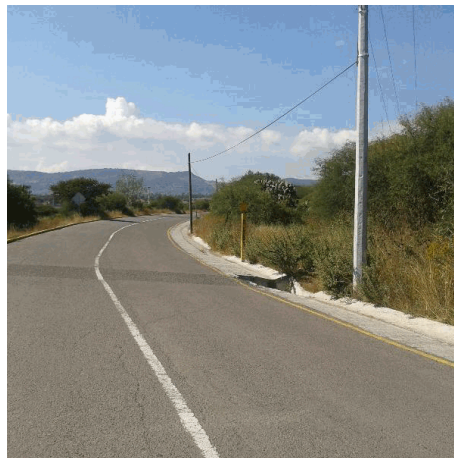
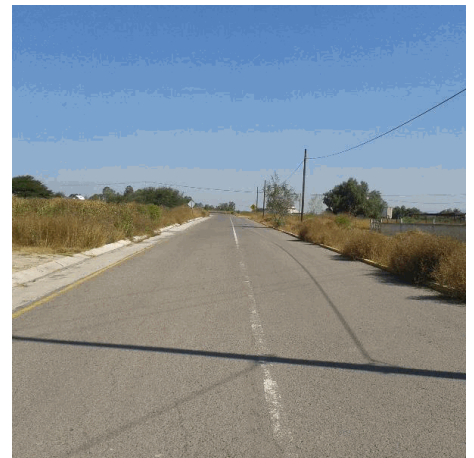
9.- Evidencias:

a) Cruces carreteros: Visible y en Buen estado

8.- Comentarios adicionales:
21 Postes de DDV
