REPORTE DE PATRULLAJE DEL GASODUCTO

SISTEMA:	<u>CCL Container, S. A. de C. V.</u>	PERIODO:	<u>Diciembre 2012</u>	REV. 0 RO-002
LLENADO POR:	<u>Elioenai Cruz Berruecos</u>	FRECUENCIA:	<u>MENSUAL</u>

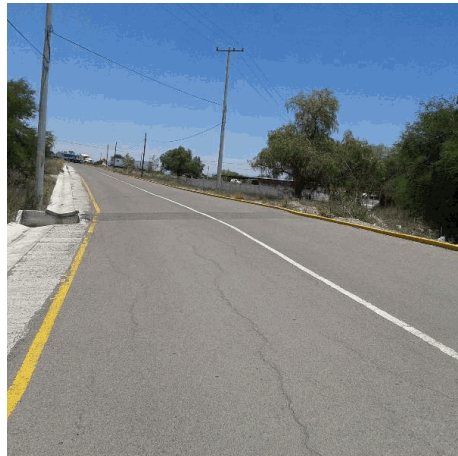
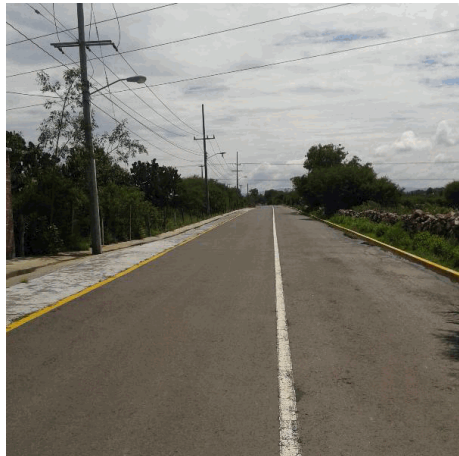
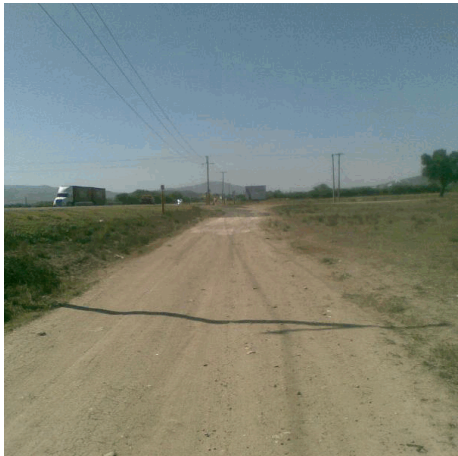
9.- Evidencias:

8.- Comentarios adicionales:
21 POSTES DDV
