IGASAMEX

REPORTE DE PATRULLAJE DEL GASODUCTO

SISTEMA:	CCL Container, S. A. de C. V.	PERIODO:	25-Mar-2013 24-Apr-2013	REV. 0
LLENADO POR:	Elioenai Cruz Berruecos	FRECUENCIA:	MENSUAL	RO-002

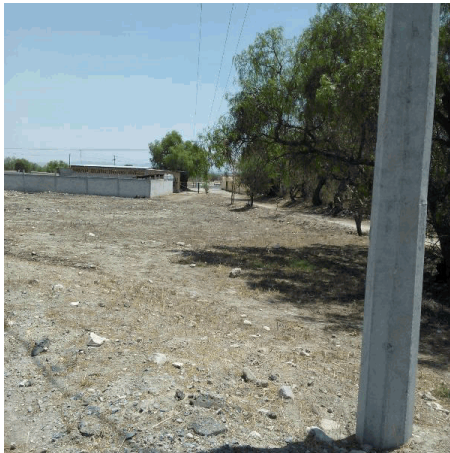
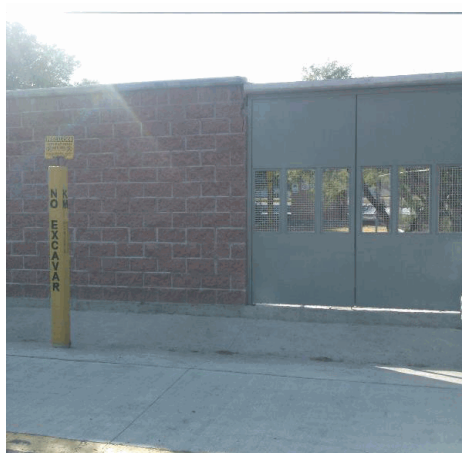
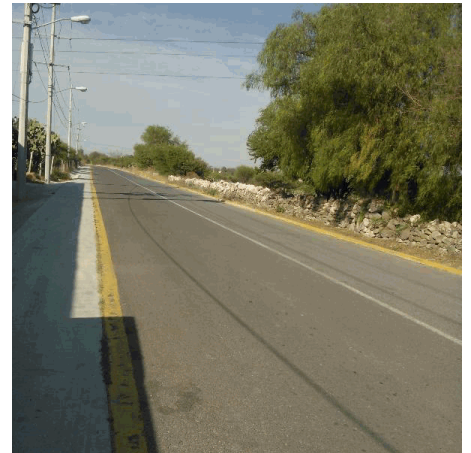
9.- Evidencias:

a) Cruces carreteros:
VISIBLES Y EN BUEN ESTADO

8.- Comentarios adicionales:
21 POSTES DE DDV
