**REPORTE DE PATRULLAJE DEL GASODUCTO**

SISTEMA: CCL Container, S. A. de C. V. PERIODO: Agosto 2013 REV. 0  
 LLENADO POR: Elioenai Cruz Berruecos FRECUENCIA: MENSUAL RO-002

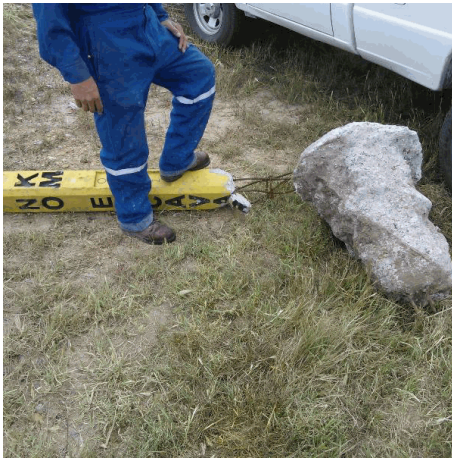
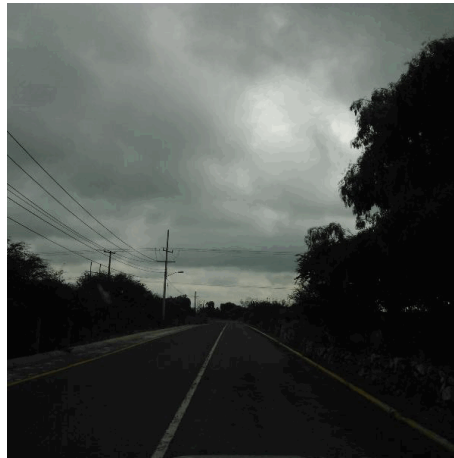
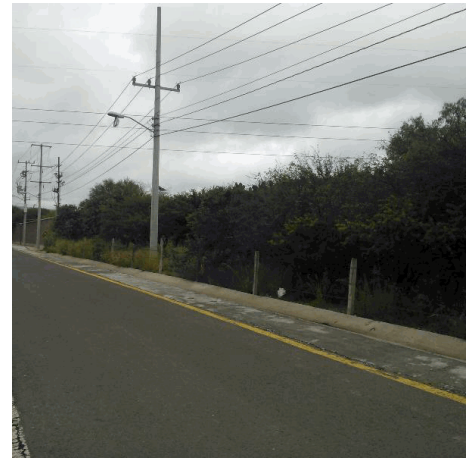
**9.- Evidencias:**

**3.- Señalización del gasoducto**  
 a) Cantidad de postes faltantes: 1  
 b) Cantidad de placas faltantes: 1

POSTE DE DDV DAÑADO POR CHOQUE  
 \_\_\_\_\_  
 \_\_\_\_\_
