REPORTE DE PATRULLAJE DEL GASODUCTO

SISTEMA:	<u>CCL Container, S. A. de C. V.</u>	PERIODO:	<u>Septiembre 2013</u>	REV. 0
LLENADO POR:	<u>Elioenai Cruz Berruecos</u>	FRECUENCIA:	<u>MENSUAL</u>	RO-002

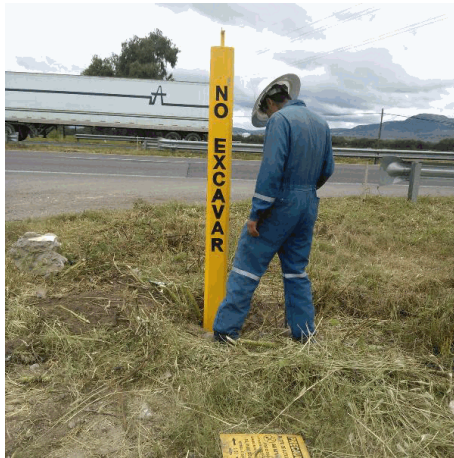
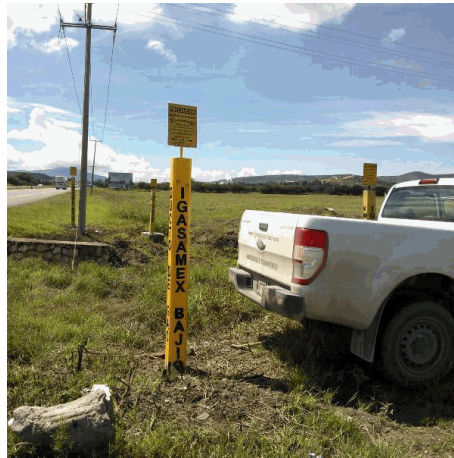
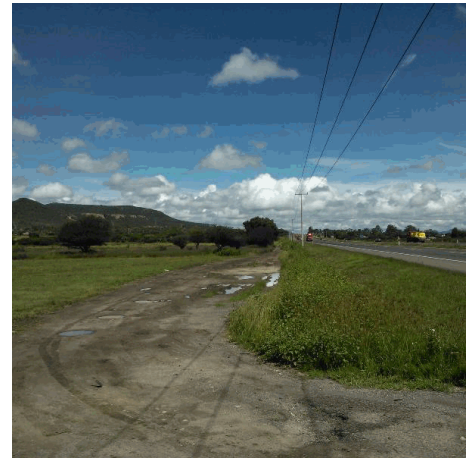
9.- Evidencias:

8.- Comentarios adicionales:
SE PONE POSTE DDV NUEVO Y PLACA DE ESTA MISMA.
