IGASAMEX

REPORTE DE PATRULLAJE DEL GASODUCTO

SISTEMA:	CCL Container, S. A. de C. V.	PERIODO:	25-Aug-2016 24-Sep-2016	REV. 0
LLENADO POR:	Elioenai Cruz Berruecos	FRECUENCIA:	MENSUAL	RO-002

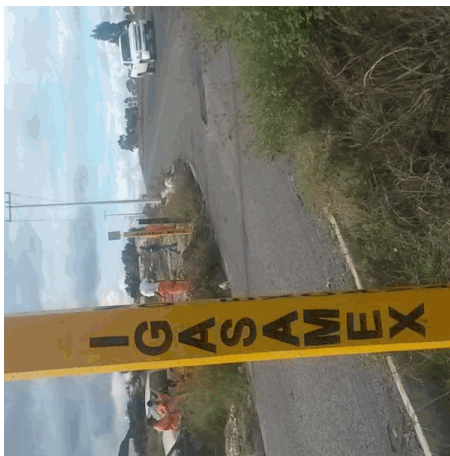
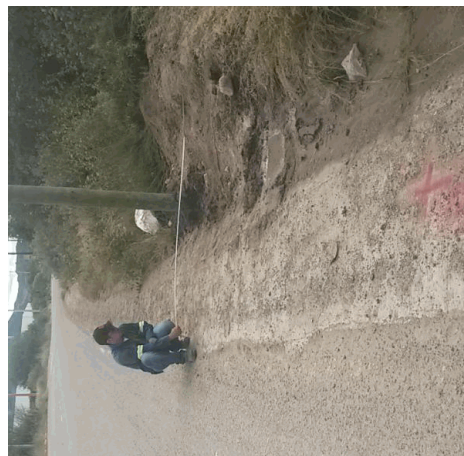
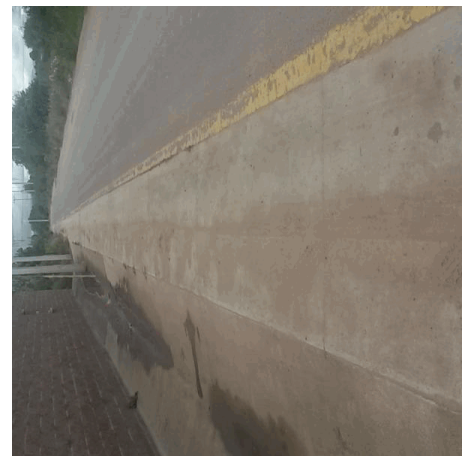
9.- Evidencias:

8.- Comentarios adicionales:
SE HUBICA DIRRECCION DEL DUCTO
