**REPORTE DE PATRULLAJE DEL GASODUCTO**

SISTEMA:	<u>Gas Natural de Apaseo, S. A. de C. V.</u>	PERIODO:	<u>Julio 2012</u>	REV. 0 RO-002
LLENADO POR:	<u>Alejandro Campos Hernandez</u>	FRECUENCIA:	<u>MENSUAL</u>

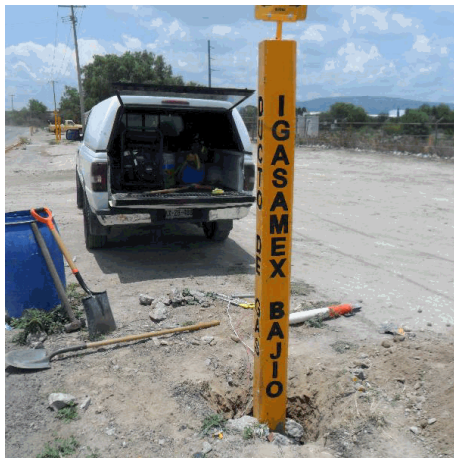
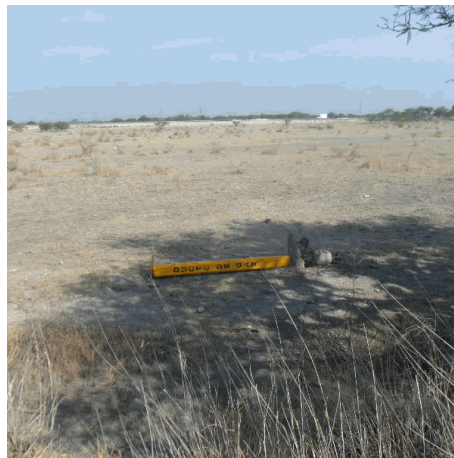
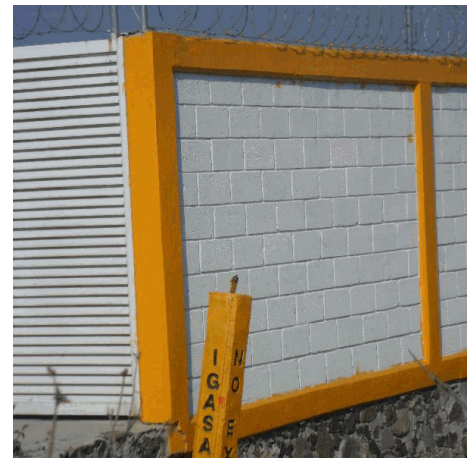
**9.- Evidencias:**

- a) Cantidad de postes faltantes: 2
- b) Cantidad de placas faltantes: 3

**4.- Cantidad de tomas de potencial faltantes:** 1

SE PUCIERON POSTES Y TOMAS DE POTENCIAL TIRADOS
