REPORTE DE PATRULLAJE DEL GASODUCTO

SISTEMA:	<u>Gas Natural de Apaseo, S. A. de C. V.</u>	PERIODO:	<u>Noviembre 2012</u>	REV. 0
LLENADO POR:	<u>Alejandro Campos Hernandez</u>	FRECUENCIA:	<u>MENSUAL</u>	RO-002

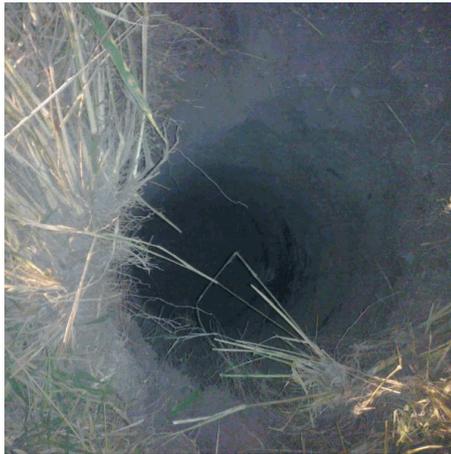
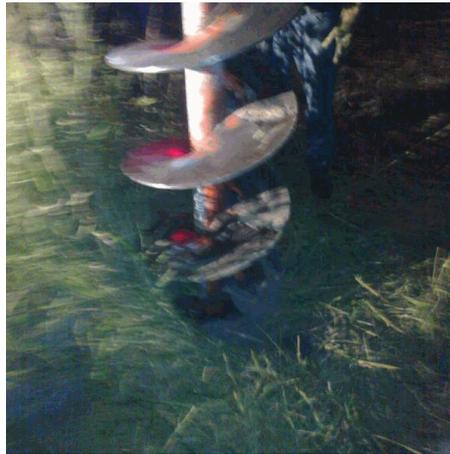
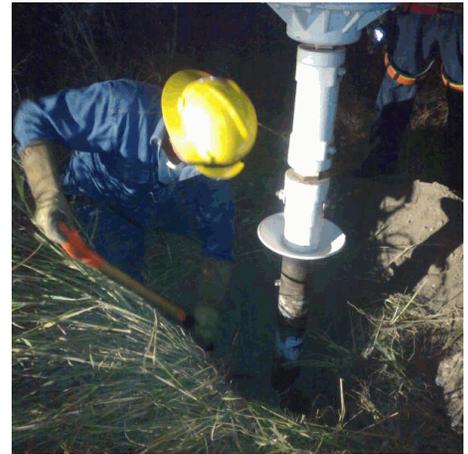
9.- Evidencias:

EL DIA 19 Y 20 DE NOVIEMBRE PERSONAL DE COMICION FEDERAL DE ELECTRICIDAD REALIZO UNA EXCAVACION PARA
REEMPLAZAR UN POSTE DAÑADO, LA EXCAVACION SE REALIZO EN EL MISMO LUGAR, EN EL KM 7 + 200 CON UNA
PROFUNDIDAD DE 2. 5 METROS Y 0.60 METROS DE DIAMETRO, A 1.60 METROS DEL DUCTO APROXIMADAMENTE, LO
CUAL NO PRESENTO NIGUN RIESGO NI DAÑO AL DUCTO
