REPORTE DE PATRULLAJE DEL GASODUCTO

SISTEMA:	<u>Gas Natural de Apaseo, S. A. de C. V.</u>	PERIODO:	<u>Julio 2013</u>	REV. 0 RO-002
LLENADO POR:	<u>Mateo Guapo Cerca</u>	FRECUENCIA:	<u>MENSUAL</u>

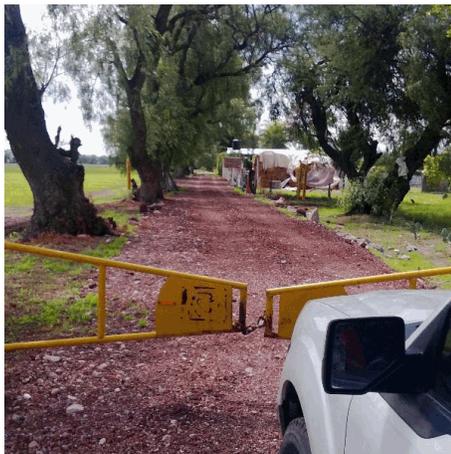
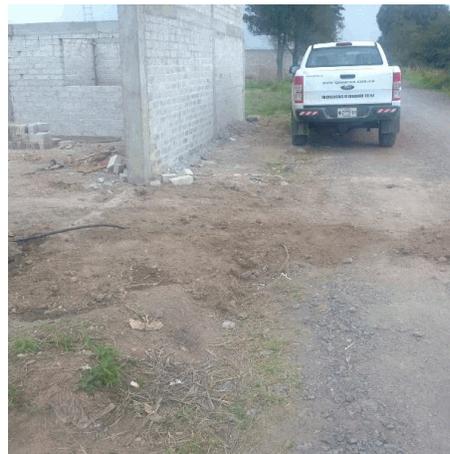
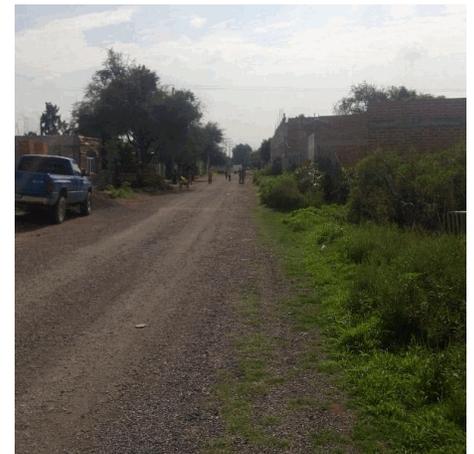
9.- Evidencias:

5.- Asentamientos irregulares o construcciones nuevas:
Se detecto una construccion nueva pero sin afectaciones

6.- Numero de cruzamientos o excavaciones:
Se detecto un cruzamiento pero sin afetaciones

8.- Comentarios adicionales:
Se detecto una construccion nueva en colonia Rancho nuevo, se realizo un cruzamiento superficial sobre DDV de una tubería de 1 pulgada para agua a 30 cm sobre Terreno Natural. construccion particular Propietario Guillermo Mercado Muñiz 461 1133 982
