REPORTE DE PATRULLAJE DEL GASODUCTO

SISTEMA: Gas Natural de Apaseo, S. A. de C. V. PERIODO: Octubre 2013 REV. 0
 LLENADO POR: Mateo Guapo Cerca FRECUENCIA: MENSUAL RO-002

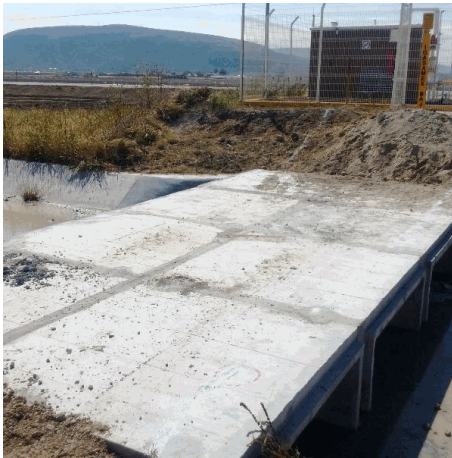
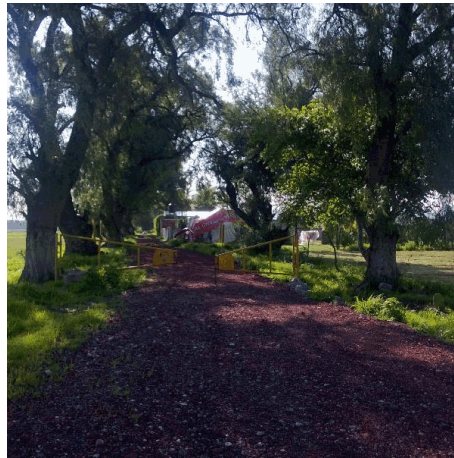
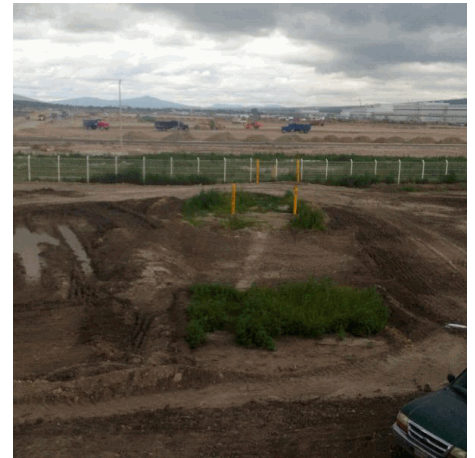
9.- Evidencias:

Se esta realizando el Cruce en Canal Norte Honda segun liberación de permiso de trabajo, trabajos por medios manuales se despalm 40 cm de terreno natura, ducto se encuentra a una profundidad de 2.80 mts sobre terreno natural, tambien se reunio con personal de honda para acordar los trabajos que se realizaran en escalinata para entrada de caseta de Interconexion.
