REPORTE DE PATRULLAJE DEL GASODUCTO

SISTEMA:	Gas Natural de Apaseo, S. A. de C. V.	PERIODO:	26-Jul-2016 25-Aug-2016	REV. 0
LLENADO POR:	Ismael de Santiago Martinez	FRECUENCIA:	MENSUAL	RO-002

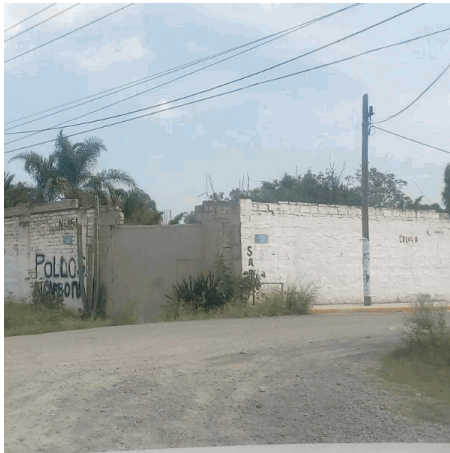
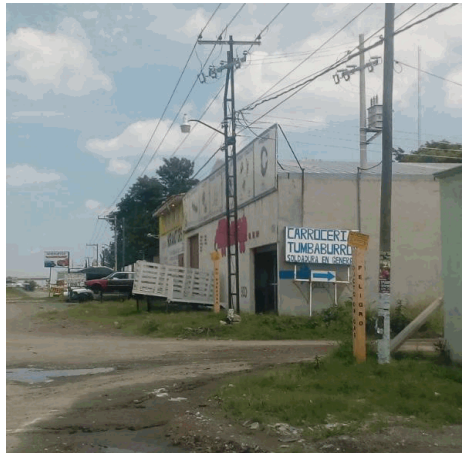
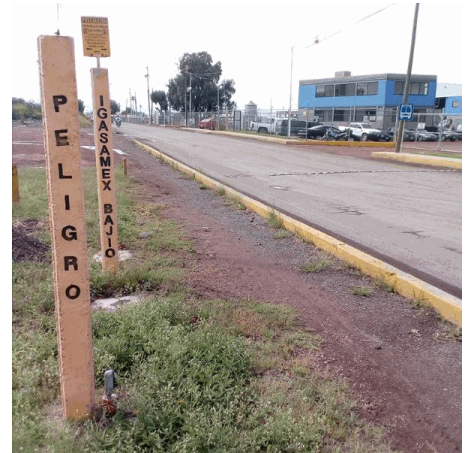
9.- Evidencias:

8.- Comentarios adicionales:
cindiciones de señalamientos y EMR normales
