SISTEMA:	Gas Natural de Apaseo, S. A. de C. V.	FECHA DE LA REPARACIÓN:	<b>REV. 0</b>
LLENADO POR:	Alejandro Campos Hernandez	11/10/2012	<b>RO-013</b>

**Ubicación:** TAPONES DE FILTRO 1er Y 2do PASO LINEA 1

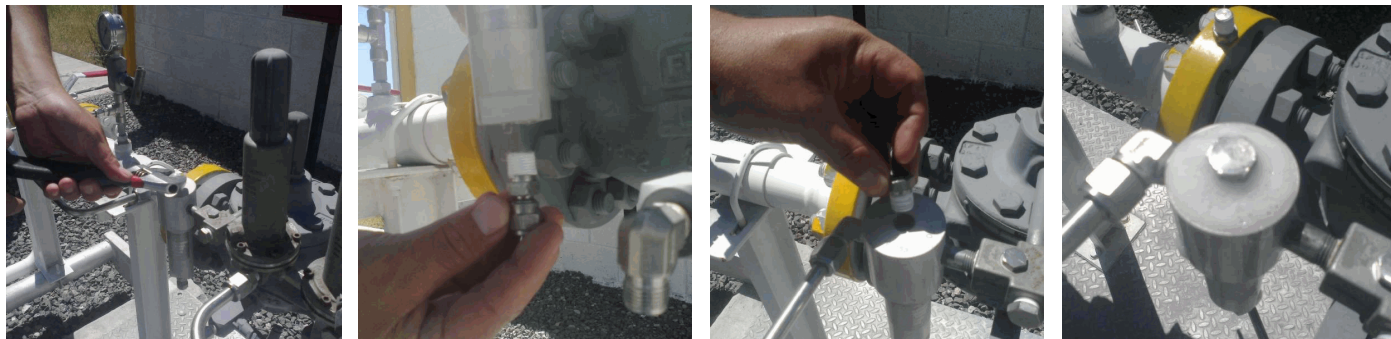
**Evidencias fotográficas de reparación:**

**Justificación (origen de la falla):**  
 FUGA EN TAPONES DE FITROS EN LINEA 1

**Descripción general:**  
 FUGA EN TAPONES DE FILTROS EN

**Procedimiento empleado:**  
 DETECCION DE FUGA CON EQUIPO HUNTER
