REPORTE DE PATRULLAJE DEL GASODUCTO

SISTEMA:	Unión Minera del Sur, S. A. de C. V.	PERIODO:	01-Oct-2011 30-Oct-2011	REV. 0
LLENADO POR:	Rolando Velazquez Ramirez	FRECUENCIA:	MENSUAL	RO-002

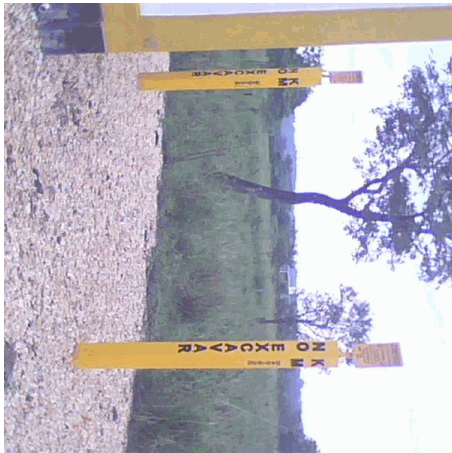
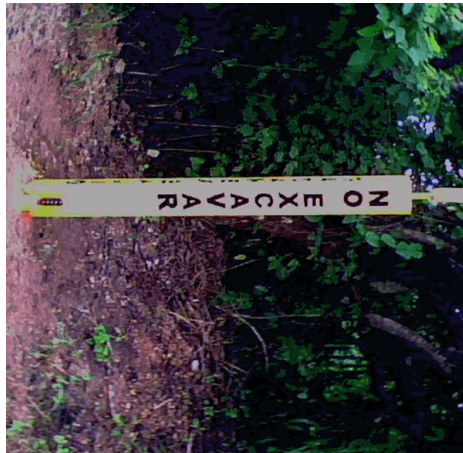
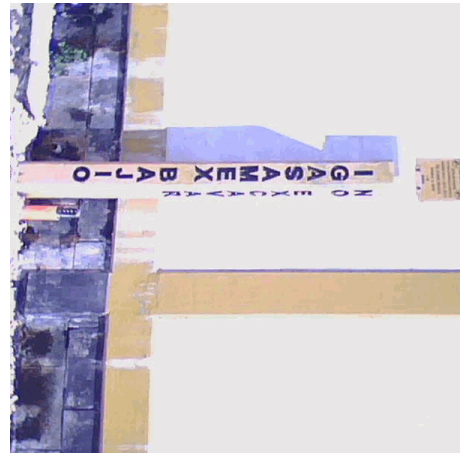
9.- Evidencias:

a) Cruces carreteros: BUEN ESTADO

c) Cruces de arroyos: BUEN ESTADO

5.- Asentamientos irregulares o construcciones nuevas:
NINGUNA AL MOMENTO

6.- Numero de cruzamientos o excavaciones:
NINGUNA
