**REPORTE DE PATRULLAJE DEL GASODUCTO**

SISTEMA:	<u>Naturaltek, S. A. de C. V.</u>	PERIODO:	<u>Agosto 2012</u>	<b>REV. 0</b> <b>RO-002</b>
LLENADO POR:	<u>Bernardo Ortega Vidal</u>	FRECUENCIA:	<u>MENSUAL</u>

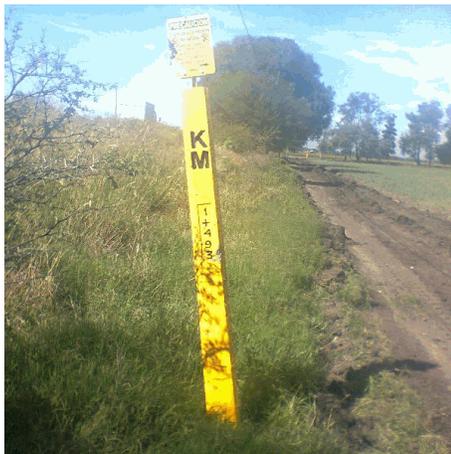
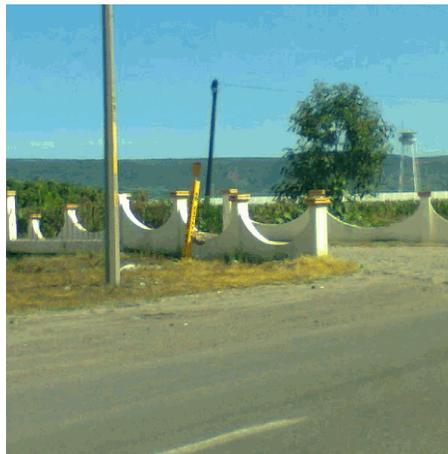
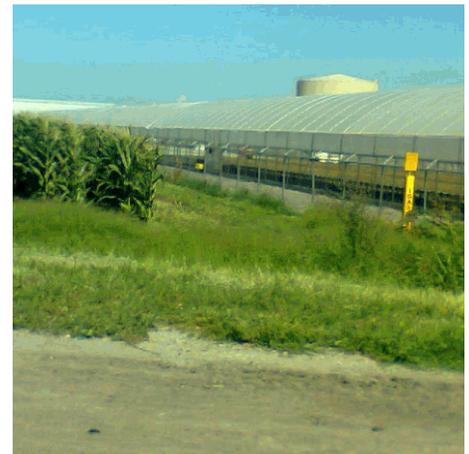
**9.- Evidencias:**

**8.- Comentarios adicionales:**  
durante el recorrido se detecto un poste caido en el kilometro 1+493. este se recupera y se coloca nuevamente
