**IGASAMEX**

**REPORTE DE PATRULLAJE DEL GASODUCTO**

SISTEMA:	Naturaltek S. A. de C. V.	PERIODO:	15-Feb-2014 14-Mar-2014	<b>REV. 0</b>
LLENADO POR:	Bernardo Ortega Vidal	FRECUENCIA:	MENSUAL	<b>RO-002</b>

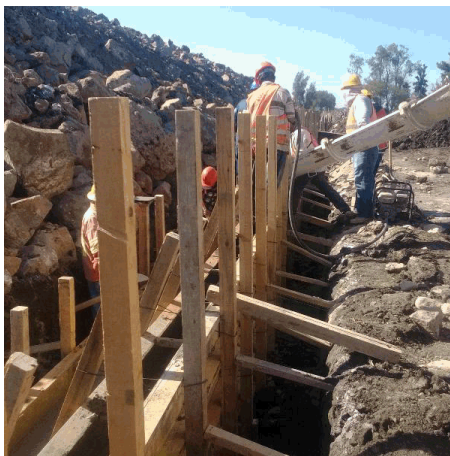
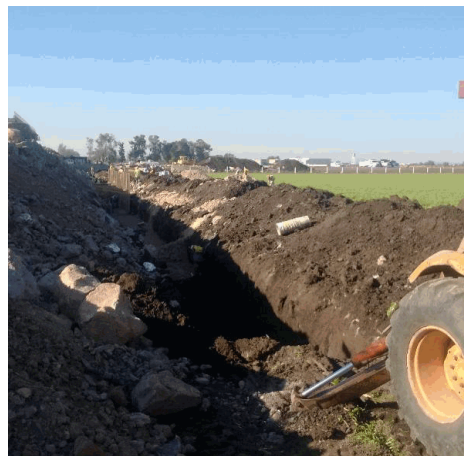
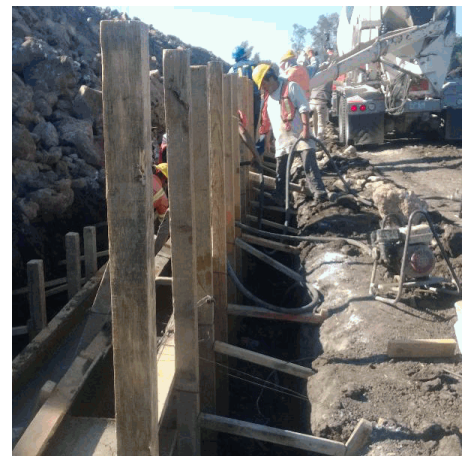
**9.- Evidencias:**

a) Cantidad de postes faltantes: \_\_\_\_\_ 3

Se continua con la construcción de la protección en el tramo que cruza la autopista  
\_\_\_\_\_  
\_\_\_\_\_

Cruce carretero con autopista Salamanca-Leon  
\_\_\_\_\_
