REPORTE DE PATRULLAJE DEL GASODUCTO

SISTEMA: Gas Natural Valle Redondo, S. A. de C. V. PERIODO: 07-Jun-2012 06-Jul-2012 REV. 0
LLENADO POR: Jesús Arnoldo Meráz Fernández FRECUENCIA: MENSUAL RO-002

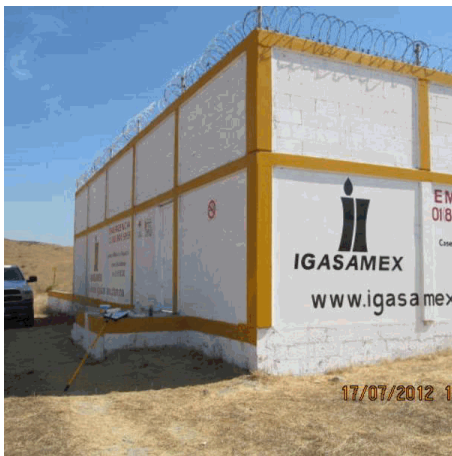
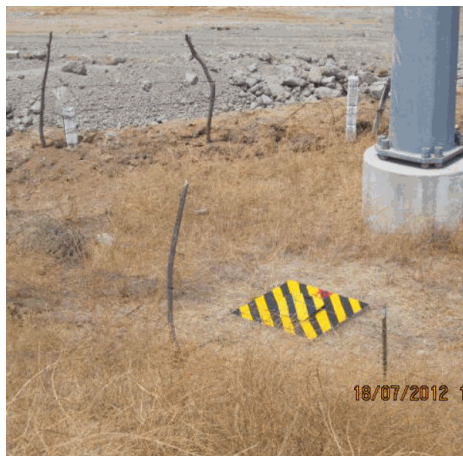
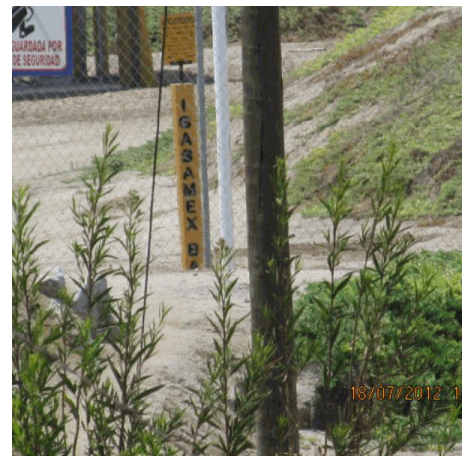
9.- Evidencias:

a) Cruces carreteros:
En buenas condiciones 6 cruces en el largo del ddv

b) Cruces de ferrocarril:
En buenas condiciones 3 cruces 0+715, 2+208 y 7+ 130

c) Cruces de arroyos:
En buenas condiciones 0+450

2.- Estado de registro de válvulas:
N/A para registros, solo tenemos 2 valvulas y estan en buen estado
