REPORTE DE PATRULLAJE DEL GASODUCTO

SISTEMA:	<u>Gas Natural Valle Redondo, S. A. de C. V.</u>	PERIODO:	<u>Octubre 2012</u>	REV. 0
LLENADO POR:	<u>Jesús Arnoldo Meráz Fernández</u>	FRECUENCIA:	<u>MENSUAL</u>	RO-002

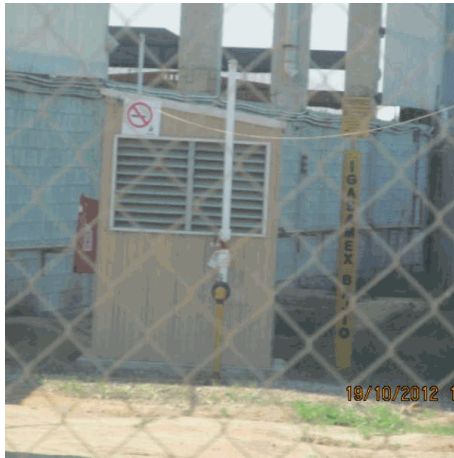
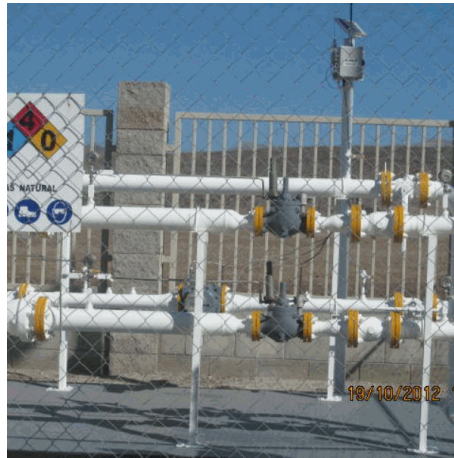
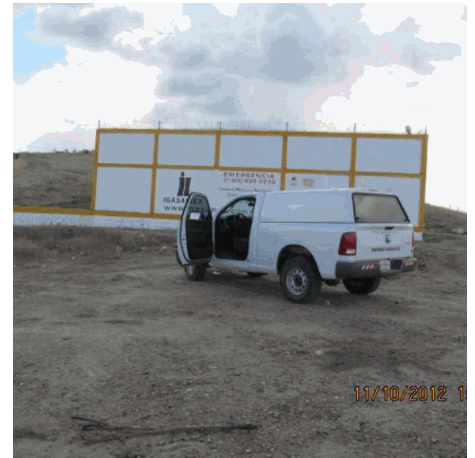
9.- Evidencias:

Se realizan patrullajes continuos en el ddv, tomas de lecturas y pruebas Sniff en clientes Dart e Inmermek
