REPORTE DE PATRULLAJE DEL GASODUCTO

SISTEMA: Gas Natural Valle Redondo, S. A. de C. V. PERIODO: 07-May-2013 06-Jun-2013 REV. 0
LLENADO POR: Jesús Arnoldo Meráz Fernández FRECUENCIA: MENSUAL RO-002

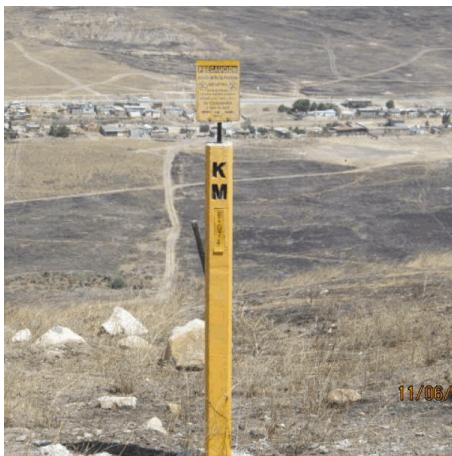
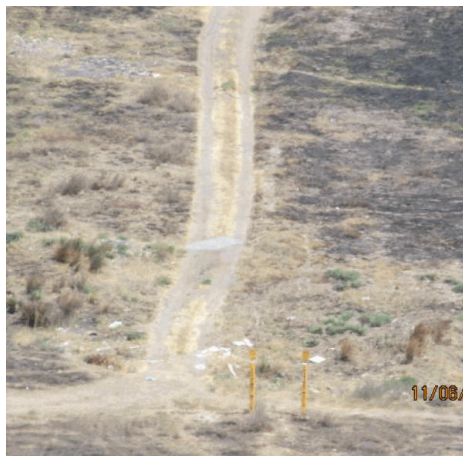
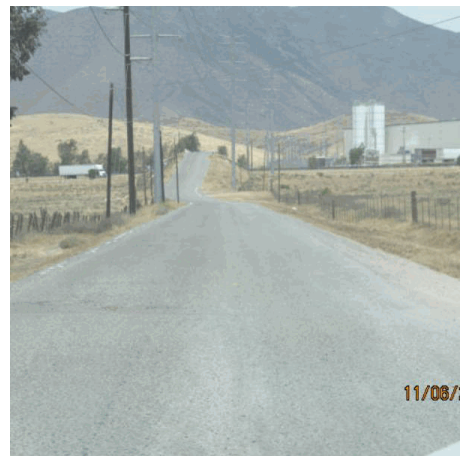
9.- Evidencias:

8.- Comentarios adicionales:
Se realizan atrullajes continuos en el DDV, toma de lecturas y pruebas sniff en el usuario DART
