**REPORTE DE PATRULLAJE DEL GASODUCTO**

SISTEMA:	<u>Gas Natural Valle Redondo, S. A. de C. V.</u>	PERIODO:	<u>Septiembre 2013</u>	REV. 0
LLENADO POR:	<u>Jesús Arnoldo Meráz Fernández</u>	FRECUENCIA:	<u>MENSUAL</u>	RO-002

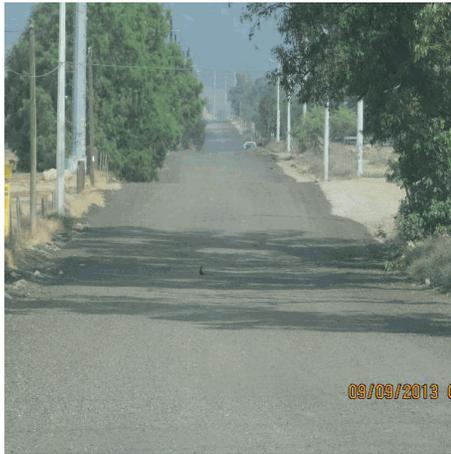
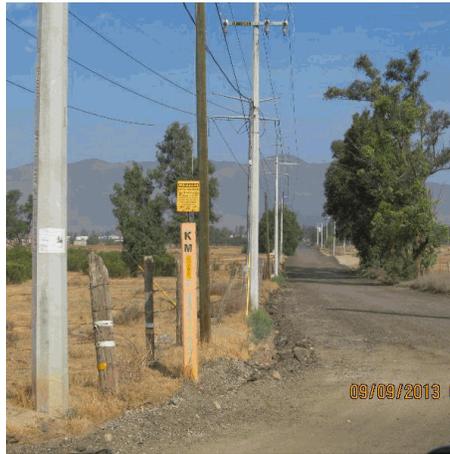
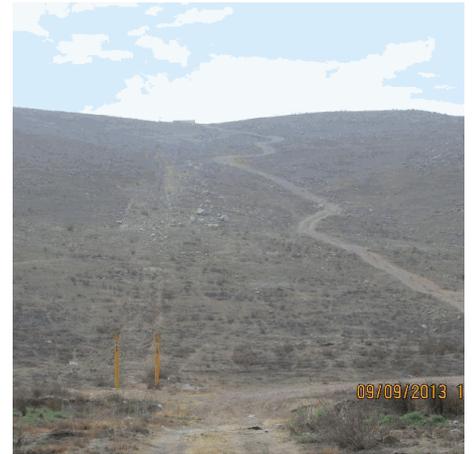
**9.- Evidencias:**

Se realizan patrullajes continuos en el ddv y tomas de lecturas
