**REPORTE DE PATRULLAJE DEL GASODUCTO**

SISTEMA: Gas Natural Valle Redondo, S. A. de C. V. PERIODO: Diciembre 2013 REV. 0  
 LLENADO POR: Jesús Arnoldo Meráz Fernández FRECUENCIA: MENSUAL RO-002

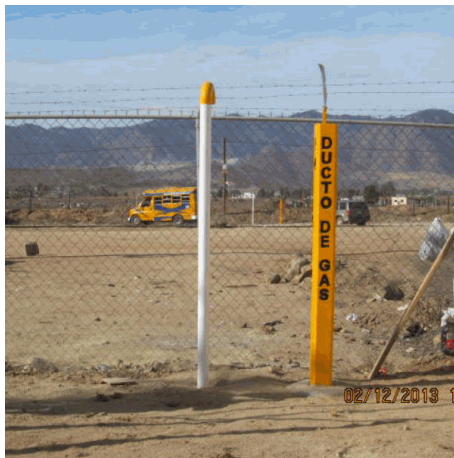
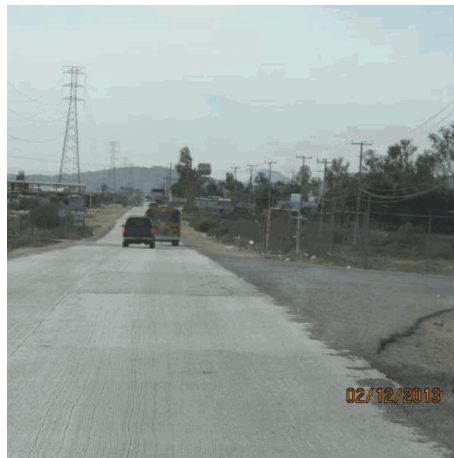
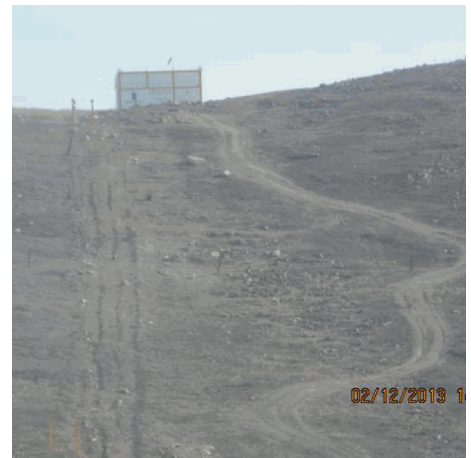
**9.- Evidencias:**

**8.- Comentarios adicionales:**  
Sistema Operando adecuadamente, no se presenta ninguna observación
