REPORTE DE PATRULLAJE DEL GASODUCTO

SISTEMA: Gas Natural Valle Redondo, S. A. de C. V. PERIODO: 07-Jan-2014 06-Feb-2014 **REV. 0**
 LLENADO POR: Jesús Arnoldo Meráz Fernández FRECUENCIA: MENSUAL **RO-002**

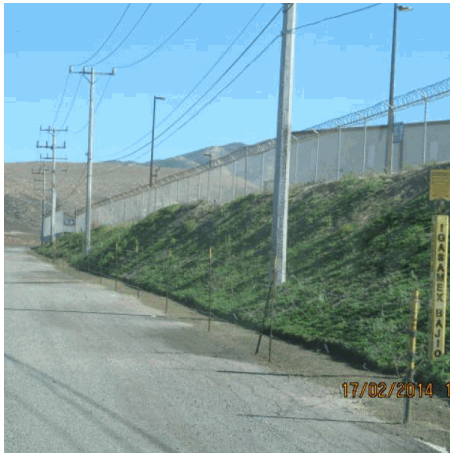
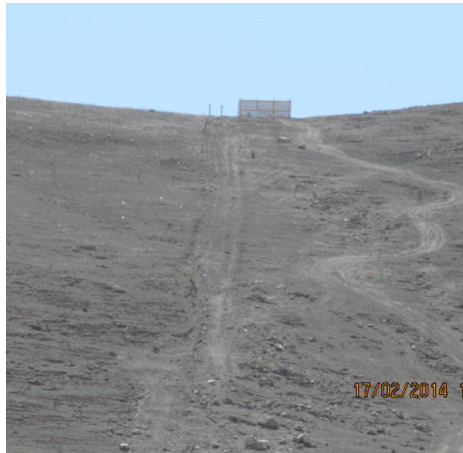
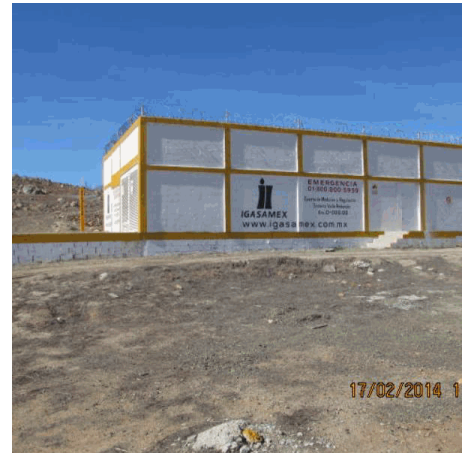
9.- Evidencias:

8.- Comentarios adicionales:
 Se realiza recorridos continuos en el DDV, toma de lecturas y se comienzan a pintar los postes de señalización en el ddv.
