REPORTE DE PATRULLAJE DEL GASODUCTO

SISTEMA: Gas Natural Valle Redondo, S. A. de C. V. PERIODO: 07-Mar-2014 06-Apr-2014 REV. 0
LLENADO POR: Jesús Arnoldo Meráz Fernández FRECUENCIA: MENSUAL RO-002

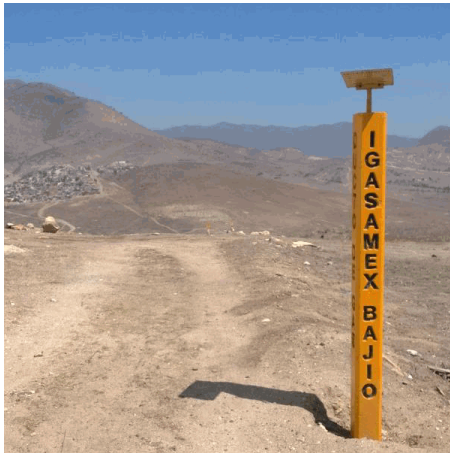
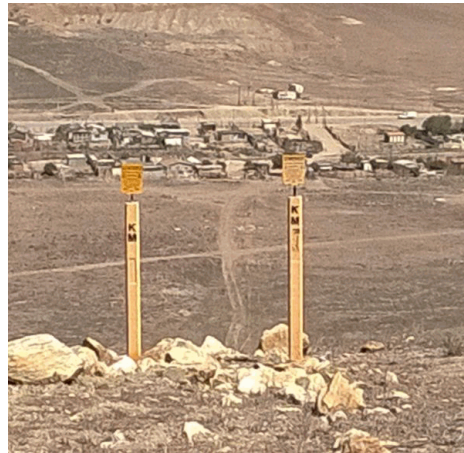
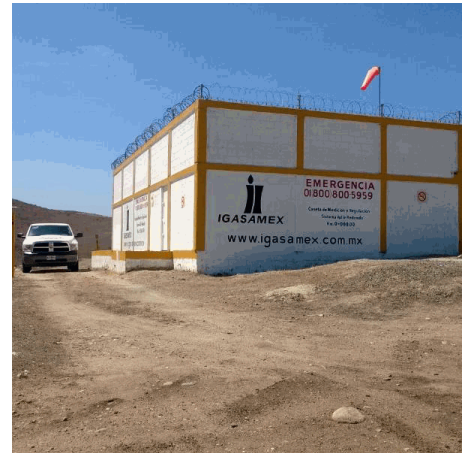
9.- Evidencias:

8.- Comentarios adicionales:
Se realizan patrullajes continuos en el DDV y se pintan todos los postes de senalamientos
