REPORTE DE PATRULLAJE DEL GASODUCTO

| SISTEMA: | Gas Natural Valle Redondo, S. A. de C. V. | PERIODO: | 07-Sep-2014 06-Oct-2014 | REV. 0 |

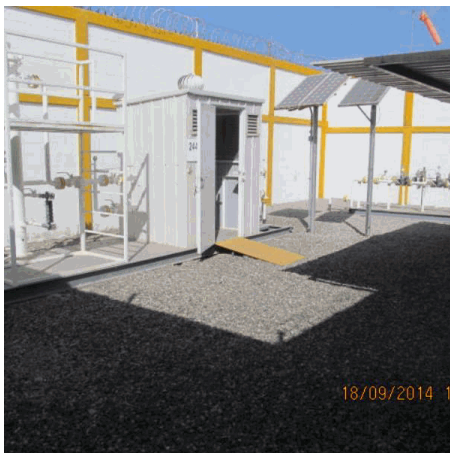
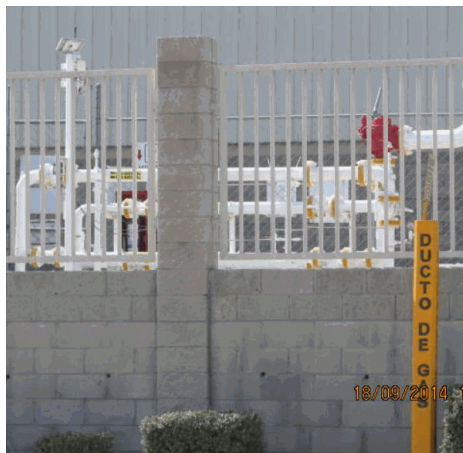
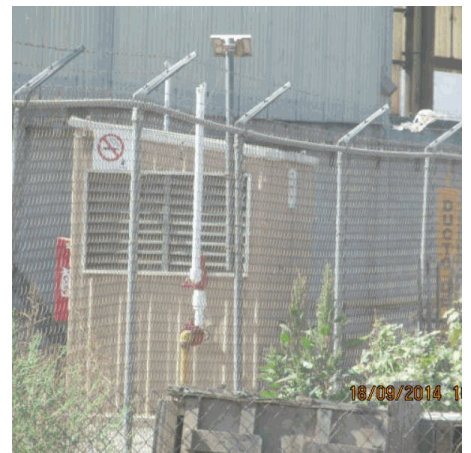
9.- Evidencias:

8.- Comentarios adicionales:
Todo operando adecuadamente.
