IGASAMEX

REPORTE DE PATRULLAJE DEL GASODUCTO

SISTEMA: Gas Natural Valle Redondo, S. A. de C. V. PERIODO: 07-Nov-2014 06-Dec-2014 REV. 0  
LLENADO POR: Jesús Arnoldo Meráz Fernández FRECUENCIA: MENSUAL RO-002

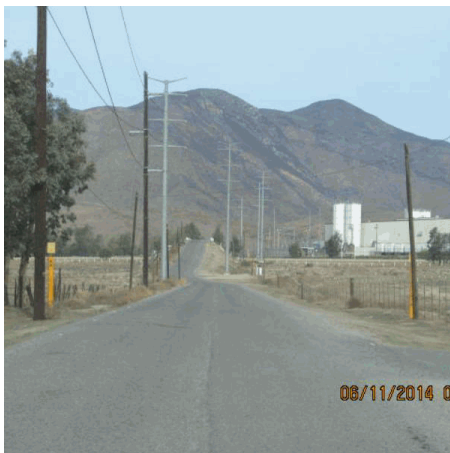
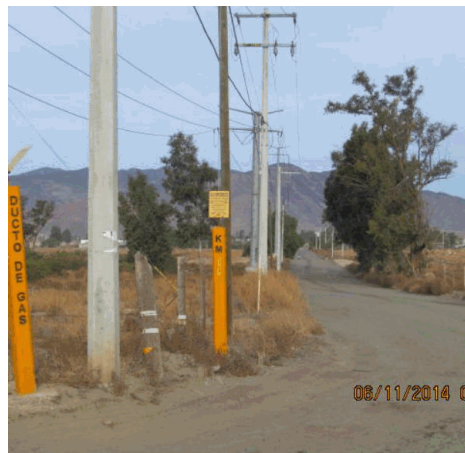
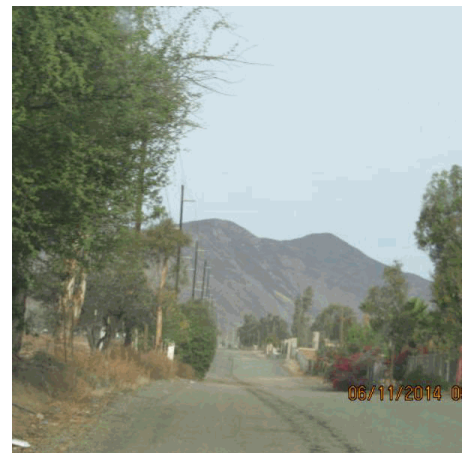
9.- Evidencias:

8.- Comentarios adicionales:  
Se realizan patrullajes diarios en el DDV, no se presenta ninguna anomalía
