IGASAMEX

REPORTE DE PATRULLAJE DEL GASODUCTO

SISTEMA: Gas Natural Valle Redondo, S. A. de C. V. PERIODO: 07-Jan-2015 06-Feb-2015 REV. 0
LLENADO POR: Jesús Arnoldo Meráz Fernández FRECUENCIA: MENSUAL RO-002

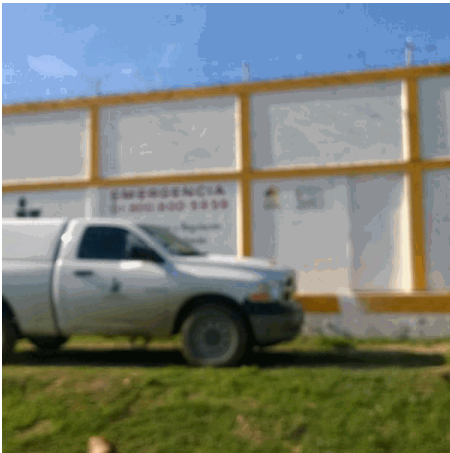
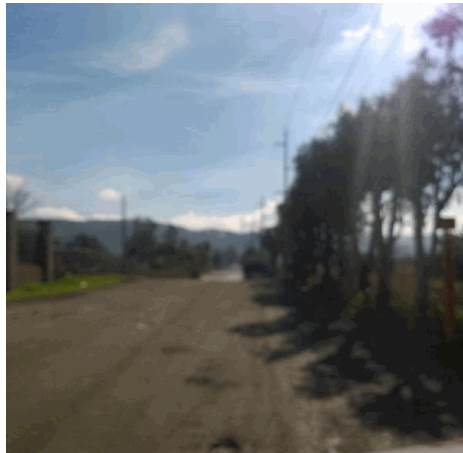
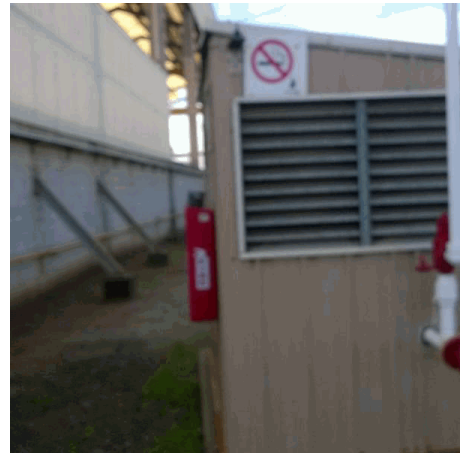
9.- Evidencias:

8.- Comentarios adicionales:
Se realizan patrullajes diarios en el DDV, no se presenta ninguna anomalía en este mes.
