**REPORTE DE PATRULLAJE DEL GASODUCTO**

SISTEMA:	Gas Natural Valle Redondo, S. A. de C. V.	PERIODO:	07-May-2015 06-Jun-2015	<b>REV. 0</b>
LLENADO POR:	Jesús Arnoldo Meráz Fernández	FRECUENCIA:	MENSUAL	<b>RO-002</b>

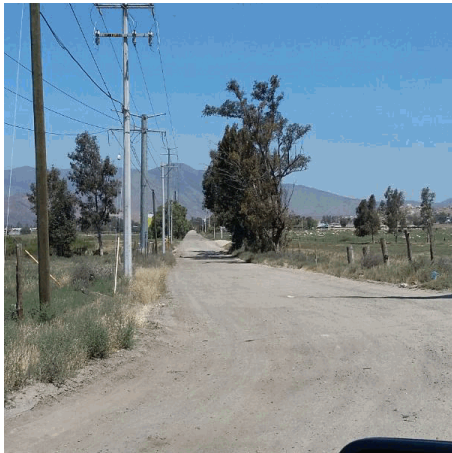
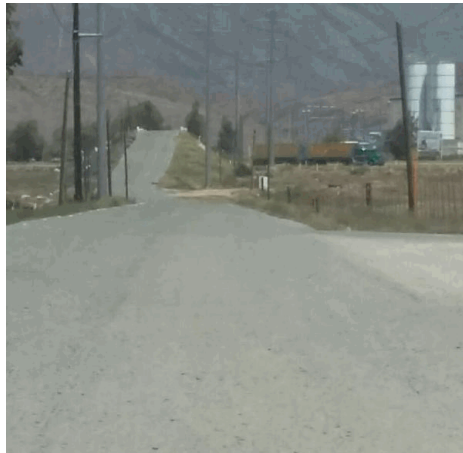
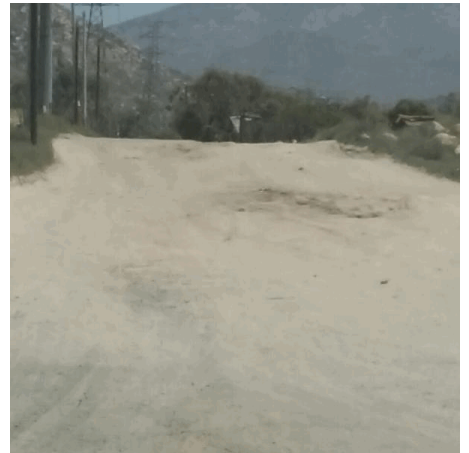
**9.- Evidencias:**

Se realiza patrullaje continuo debido a la construcción de la ampliación de la carretera, en donde se ha tenido comunicación continua con contratista para darle detalles de nuestro ducto.
