IGASAMEX

REPORTE DE PATRULLAJE DEL GASODUCTO

SISTEMA:	Gas Natural Valle Redondo, S. A. de C. V.	PERIODO:	07-Nov-2015 06-Dec-2015	REV. 0
LLENADO POR:	Jesús Arnoldo Meráz Fernández	FRECUENCIA:	MENSUAL	RO-002

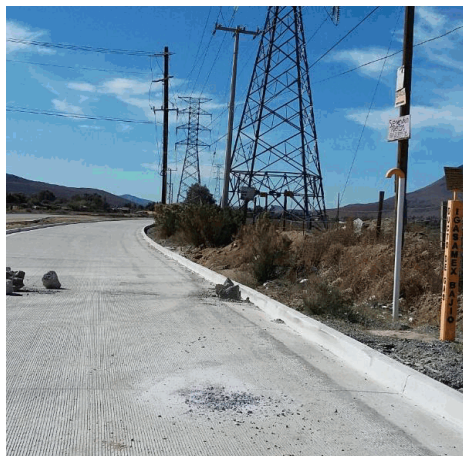
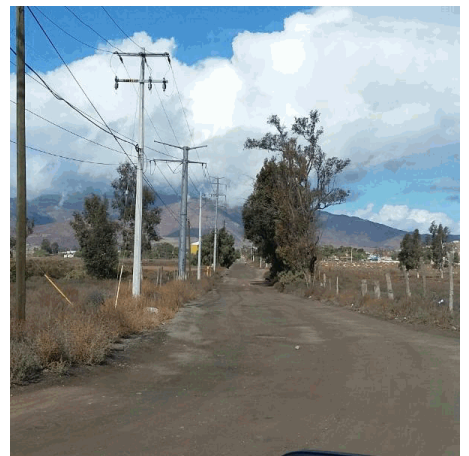
9.- Evidencias:

Se supervisan trabajos debido a trabajos de ampliación de la carretera.
