REPORTE DE PATRULLAJE DEL GASODUCTO

SISTEMA: Gas Natural Valle Redondo, S. A. de C. V. PERIODO: 07-Dec-2015 06-Jan-2016 **REV. 0**
 LLENADO POR: Jesús Arnoldo Meráz Fernández FRECUENCIA: MENSUAL **RO-002**

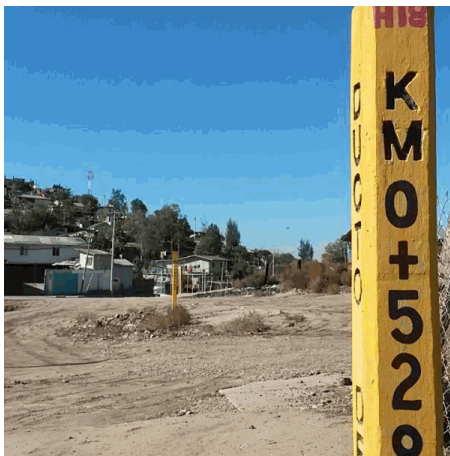
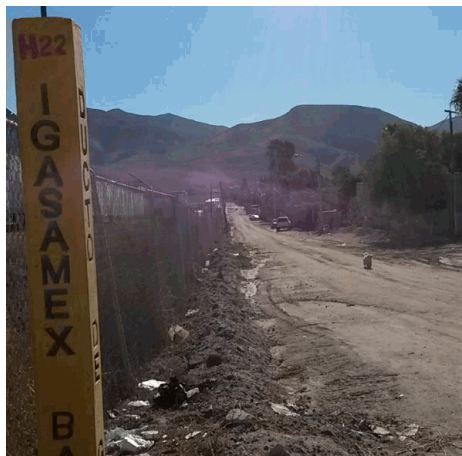
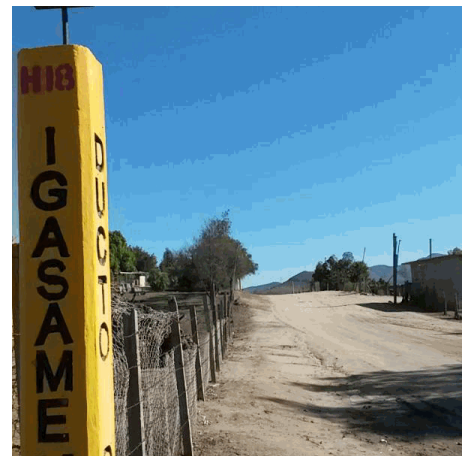
9.- Evidencias:

Se realizan recorridos diarios en DDV, carga de calidad de gas dia 08 de noviembre 2015 , condición normal de operación durante el periodo.
