IGASAMEX

REPORTE DE PATRULLAJE DEL GASODUCTO

SISTEMA: Gas Natural Valle Redondo, S. A. de C. V. PERIODO: 07-Jan-2016 06-Feb-2016 REV. 0  
LLENADO POR: Jesús Arnoldo Meráz Fernández FRECUENCIA: MENSUAL RO-002

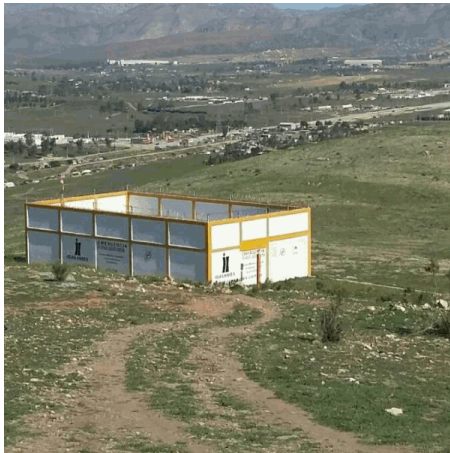
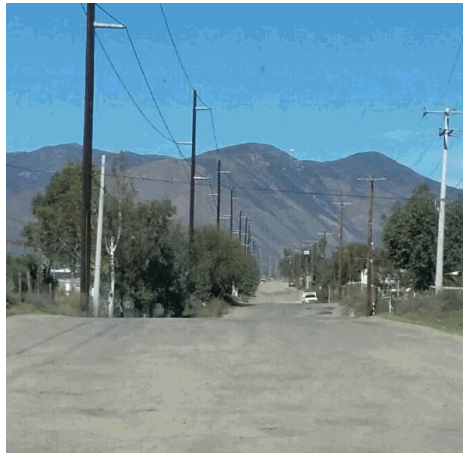
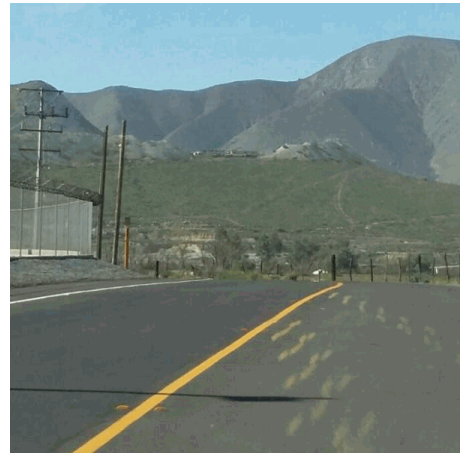
9.- Evidencias:

8.- Comentarios adicionales:  
Se realizan recorridos diarios, condición normal de operación durante el periodo.
