REPORTE DE PATRULLAJE DEL GASODUCTO

SISTEMA: Gas Natural Valle Redondo, S. A. de C. V. PERIODO: 07-May-2016 06-Jun-2016 REV. 0
LLENADO POR: Jesús Arnoldo Meráz Fernández FRECUENCIA: MENSUAL RO-002

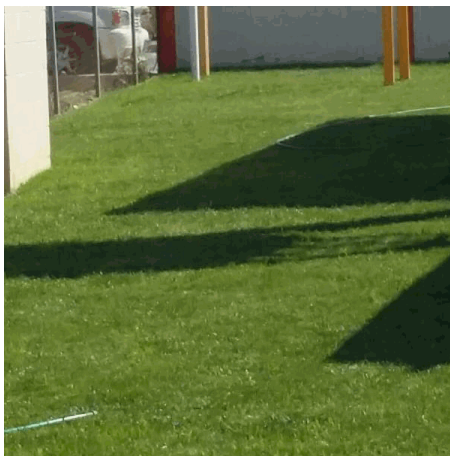
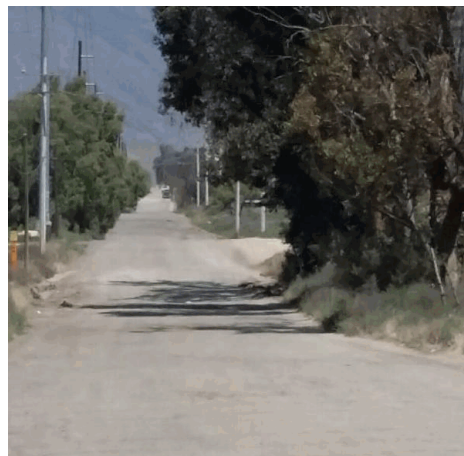
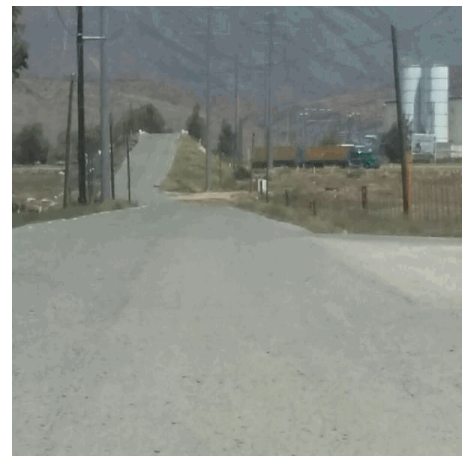
9.- Evidencias:

8.- Comentarios adicionales:
Se realizan recorridos diarios, condición normal de operación durante el periodo.
