REPORTE DE PATRULLAJE DEL GASODUCTO

SISTEMA: Gas Natural Valle Redondo, S. A. de C. V. PERIODO: 07-Jul-2016 06-Aug-2016 REV. 0
LLENADO POR: Jesús Arnoldo Meráz Fernández FRECUENCIA: MENSUAL RO-002

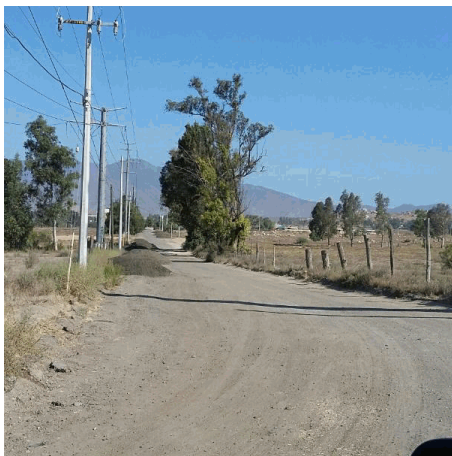
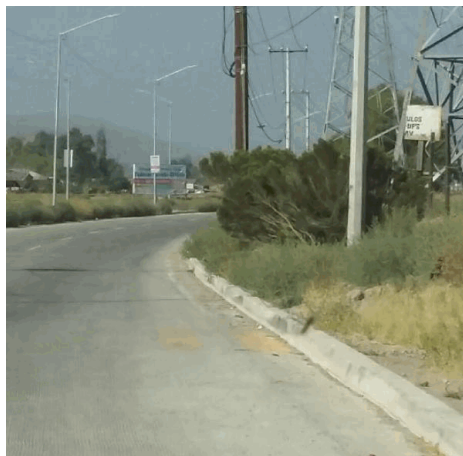
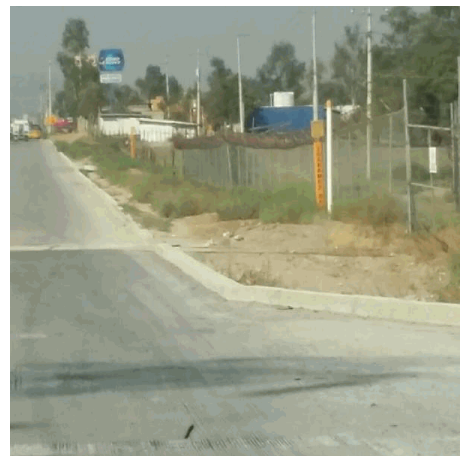
9.- Evidencias:

8.- Comentarios adicionales:
Se realizan recorridos continuos sobre el DDV, no se presentan ninguna anomalía
