IGASAMEX

REPORTE DE MANTENIMIENTO A REGULADORES DE PRESIÓN

SISTEMA:	Gas Natural Valle Redondo, S. A. de C. V.	PERIODO:	07-Dec-2014 06-Dec-2015	REV. 0
LLENADO POR:	Jesús Arnoldo Meráz Fernández	FRECUENCIA:	ANUAL	RO-010

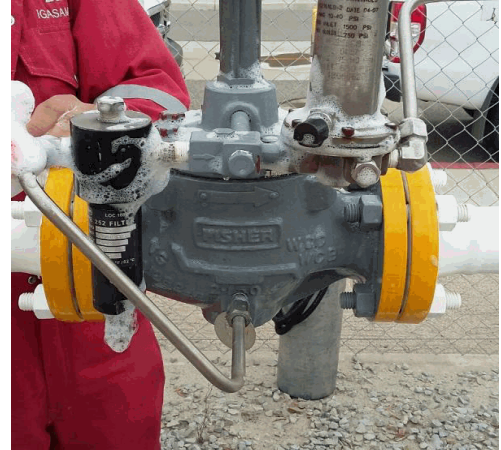
TAG: 1 **DART**

Condiciones del cuerpo:
Orificios BUEN ESTADO Resortes BUEN ESTADO
Desgaste en partes metálicas NINGUNO

Condiciones del piloto:
Desgaste en partes metálicas CORRECTOS
Resortes NINGUNO

Verificación de:
Fugas NO Sello SELLA PERFECTAMENTE
Punto de ajuste 26 psig
Simulaciones de flujo ALTO Arranque BUENO

Observaciones: OPERANDO ADECUADAMENTE

Cambio de partes blandas del kit de refacciones: NO

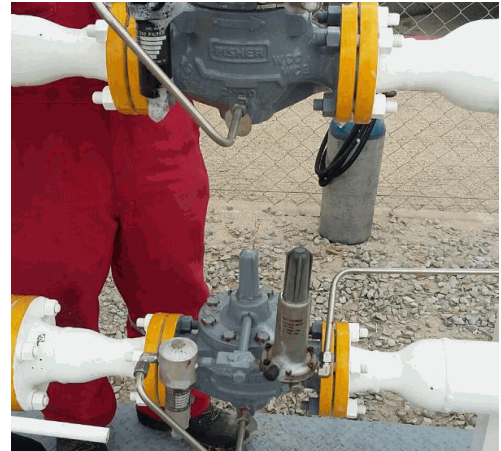
TAG: 2 **DART**

Condiciones del cuerpo:
Orificios BUEN ESTADO Resortes BUEN ESTADO
Desgaste en partes metálicas NINGUNO

Condiciones del piloto:
Desgaste en partes metálicas CORRECTOS
Resortes NINGUNO

Verificación de:
Fugas NO Sello SELLA FERPECTAMENTE
Punto de ajuste 23 psig
Simulaciones de flujo ALTO Arranque BUENO

Observaciones: OPERANDO ADECUADAMENTE

Cambio de partes blandas del kit de refacciones: NO

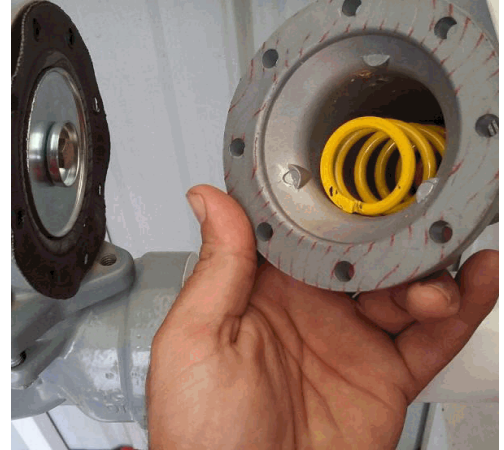
TAG: 1 INMERMEK
Modelo: 627
Condiciones del cuerpo:
Orificios EN BUEN ESTADO Resortes EN BUEN ESTADO
Desgaste en partes metálicas NINGUNO
Condiciones del piloto:
Desgaste en partes metálicas CORRECTO
Resortes NINGUNO
Cambio de partes blandas del kit de refacciones: NO
Verificación de:
Fugas NO Sello SELLA PERFECTAMENTE
Punto de ajuste 15 psig
Simulaciones de flujo ALTO Arranque BUENO
Observaciones: OPERANDO ADECUADAMENTE

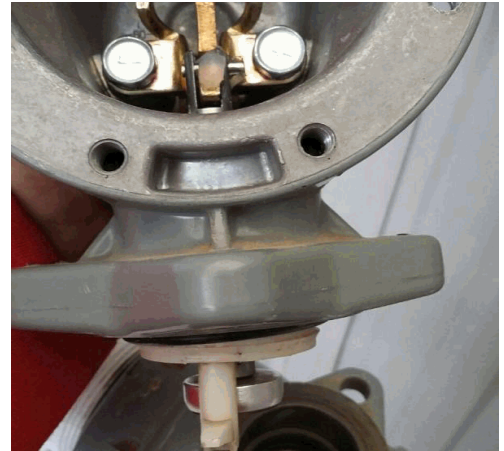
TAG: 2 INMERMEK
Modelo: 627
Condiciones del cuerpo:
Orificios EN BUEN ESTADO Resortes EN BUEN ESTADO
Desgaste en partes metálicas NINGUNO
Condiciones del piloto:
Desgaste en partes metálicas CORRECTO
Resortes NINGUNO
Cambio de partes blandas del kit de refacciones: NO
Verificación de:
Fugas NO Sello SELLA FERPECTAMENTE
Punto de ajuste 15 psig
Simulaciones de flujo ALTO Arranque BUENO
Observaciones: OPERANDO ADECUADAMENTE

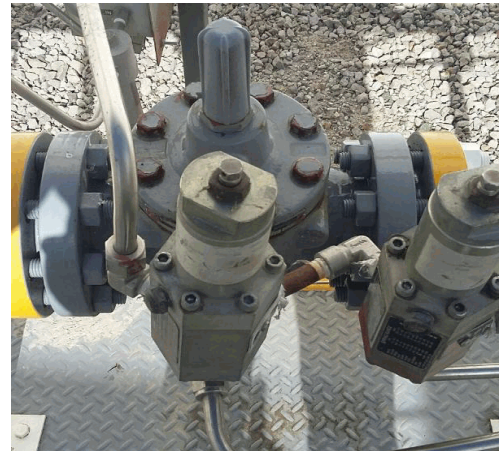
TAG: 1 **Interconexión**

Condiciones del cuerpo:
Orificios EN BUEN ESTADO Resortes EN BUEN ESTADO
Desgaste en partes metálicas NINGUNO

Condiciones del piloto:
Desgaste en partes metálicas CORRECTO
Resortes NINGUNO

Verificación de:
Fugas NO Sello NO
Punto de ajuste 400 psig
Simulaciones de flujo ALTO Arranque BUENO

Observaciones: OPERANDO ADECUADAMENTE

Cambio de partes blandas del kit de refacciones: NO

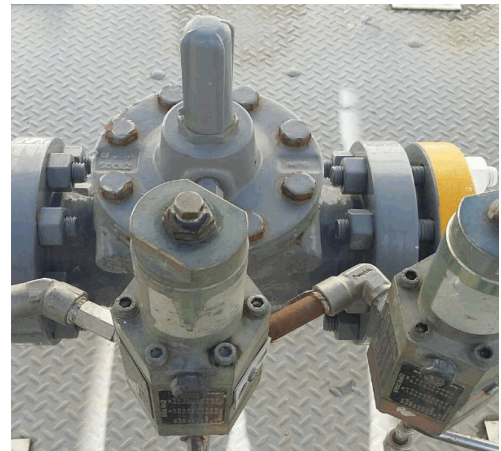
TAG: 2 **Interconexión**

Condiciones del cuerpo:
Orificios EN BUEN ESTADO Resortes EN BUEN ESTADO
Desgaste en partes metálicas NINGUNO

Condiciones del piloto:
Desgaste en partes metálicas CORRECTO
Resortes NINGUNO

Verificación de:
Fugas NO Sello NO
Punto de ajuste 400 psig
Simulaciones de flujo ALTO Arranque BUENO

Observaciones: OPERANDO ADECUADAMENTE

Cambio de partes blandas del kit de refacciones: NO

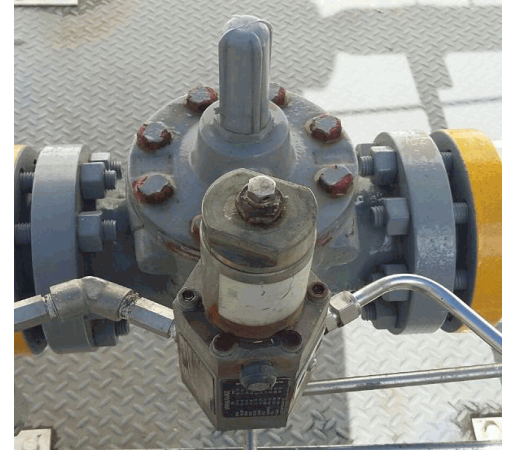
TAG: 3 **Interconexión**

Condiciones del cuerpo:
Orificios EN BUEN ESTADO Resortes EN BUEN ESTADO
Desgaste en partes metálicas NINGUNO

Condiciones del piloto:
Desgaste en partes metálicas CORRECTO
Resortes NINGUNO

Verificación de:
Fugas NO Sello SI
Punto de ajuste 95 psig
Simulaciones de flujo ALTO Arranque BUENO

Observaciones: OPERANDO ADECUADAMENTE

Cambio de partes blandas del kit de refacciones: NO

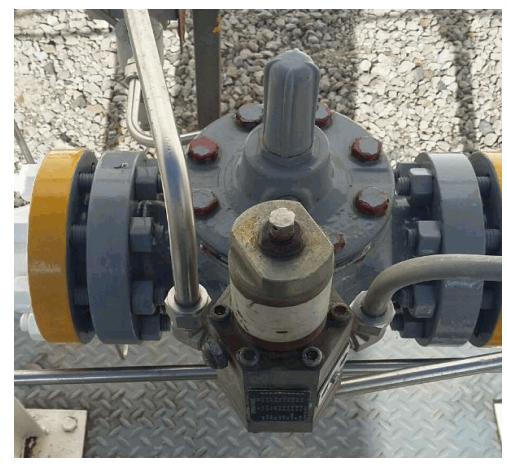
TAG: 4 **Interconexión**

Condiciones del cuerpo:
Orificios EN BUEN ESTADO Resortes EN BUEN ESTADO
Desgaste en partes metálicas NINGUNO

Condiciones del piloto:
Desgaste en partes metálicas CORRECTO
Resortes NINGUNO

Verificación de:
Fugas NO Sello NO
Punto de ajuste 87 psig
Simulaciones de flujo ALTO Arranque BUENO

Observaciones: OPERANDO ADECUADAMENTE

Cambio de partes blandas del kit de refacciones: NO

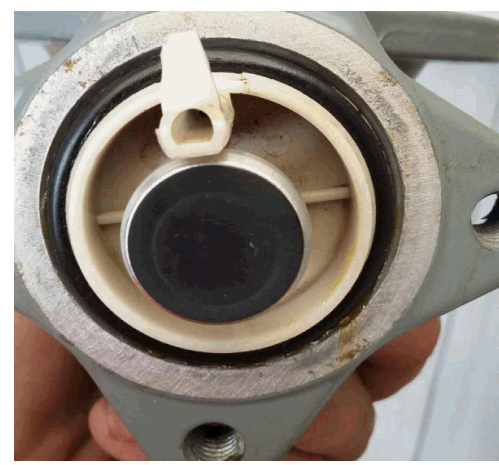
TAG: 1 **GALVANIZADORA**

Condiciones del cuerpo:
Orificios EN BUEN ESTADO Resortes EN BUEN ESTADO
Desgaste en partes metálicas NINGUNO

Condiciones del piloto:
Desgaste en partes metálicas CORRECTO
Resortes NINGUNO

Verificación de:
Fugas NO Sello SELLA PERFECTAMENTE
Punto de ajuste 15 psig
Simulaciones de flujo ALTO Arranque BUENO

Observaciones: OPERANDO ADECUADAMENTE

Cambio de partes blandas del kit de refacciones: NO

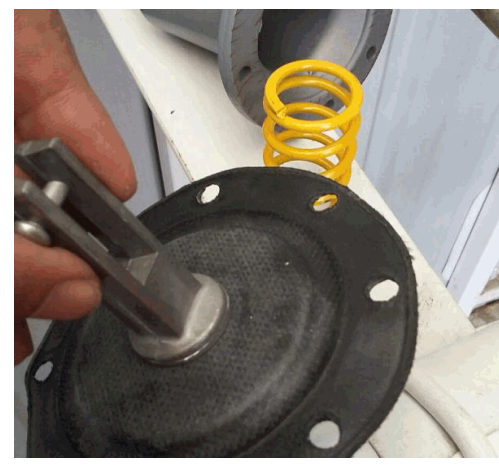
TAG: 2 **GALVANIZADORA**

Condiciones del cuerpo:
Orificios EN BUEN ESTADO Resortes EN BUEN ESTADO
Desgaste en partes metálicas NINGUNO

Condiciones del piloto:
Desgaste en partes metálicas CORRECTO
Resortes NINGUNO

Verificación de:
Fugas NO Sello SELLA FERPECTAMENTE
Punto de ajuste 15 psig
Simulaciones de flujo ALTO Arranque BUENO

Observaciones: OPERANDO ADECUADAMENTE

Cambio de partes blandas del kit de refacciones: NO
