SISTEMA:	<u>Gas Natural Valle Redondo, S. A. de C. V.</u>	FECHA DE LA REPARACIÓN:	<u>REV. 0</u>
LLENADO POR:	<u>Jesús Arnoldo Meráz Fernández</u>	<u>09/12/2013</u>	<u>RO-013</u>

Ubicación: Interconexión Valle redondo

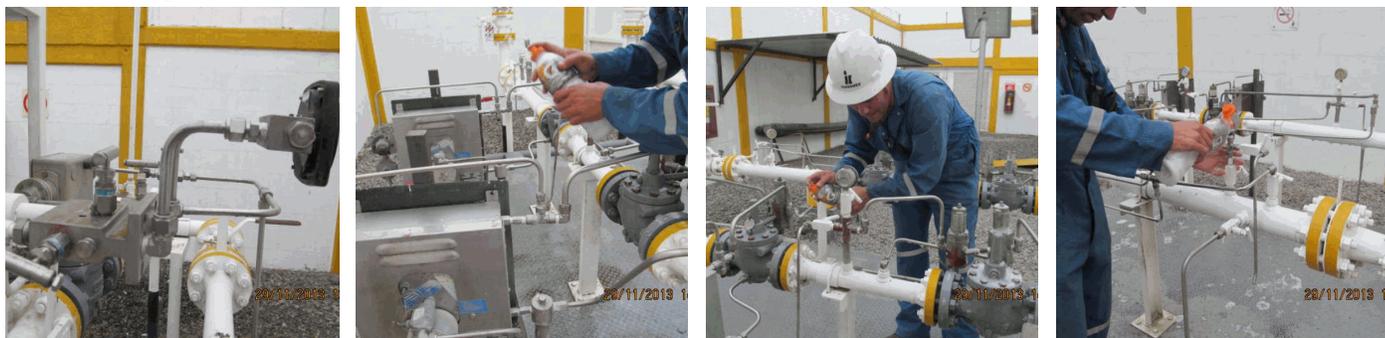
Descripción general:
Al momento que se realizo la inspección de fugas se encontraron 5 fugas de grado 3 que se repararon al momento.

Observaciones:
Al momento que se realiza la inspección de fugas en el sistema se encontraron 5 fugas en el punto de interconexión, esta se localizaban en conexiones del tubing y en los accesorios del calentador catalitico, se repararon realizando ajuste adecuado.

Herramientas y equipos empleados:
Llaves mecanicas"Perica" yTeflon.
