**REPORTE DE PATRULLAJE DEL GASODUCTO**

SISTEMA: Consumidora Parque Opción, S.A. de C.V. PERIODO: Junio 2012 REV. 0  
 LLENADO POR: Elioenai Cruz Berruecos FRECUENCIA: MENSUAL RO-002

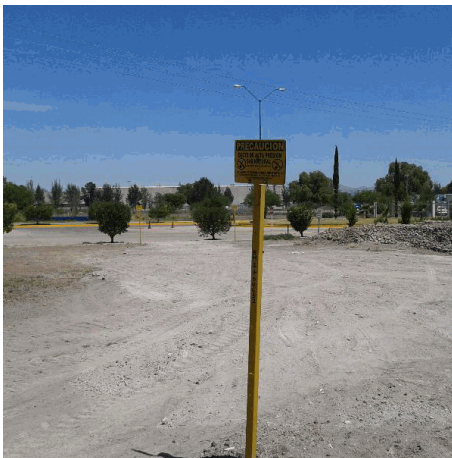
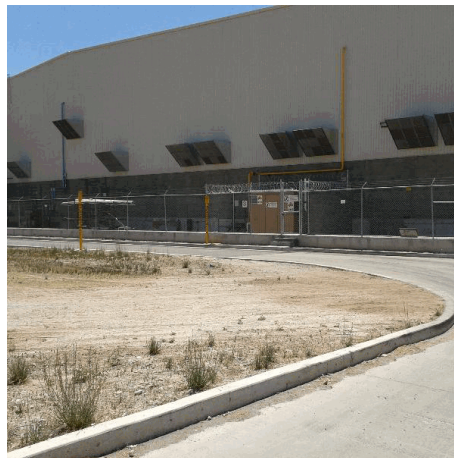
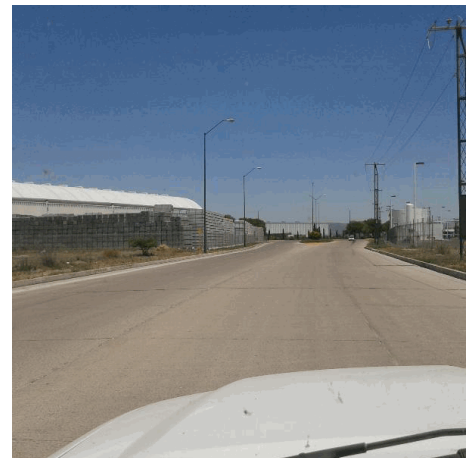
**9.- Evidencias:**

**8.- Comentarios adicionales:**  
7 TOMAS DE POTENCIAL  
36 POSTES EN BUEN ESTADO
