REPORTE DE PATRULLAJE DEL GASODUCTO

SISTEMA: Consumidora Parque Opción, S.A. de C.V. PERIODO: Octubre 2012 REV. 0
 LLENADO POR: Elioenai Cruz Berruecos FRECUENCIA: MENSUAL RO-002

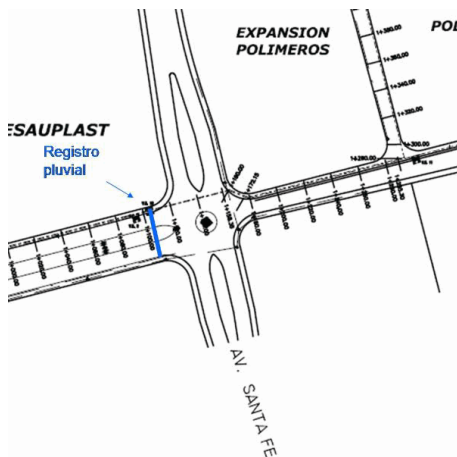
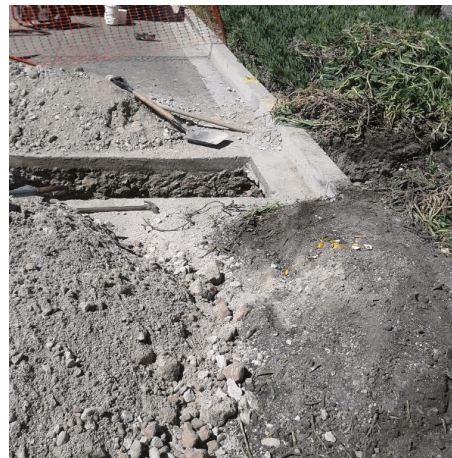
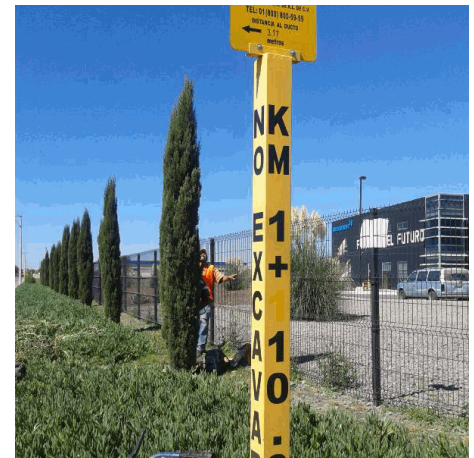
9.- Evidencias:

36 POSTES DE DDV.
 SE REALIZA CRUZAMIENTO EN EL CADENAMIENTO 1+110 (Av. Antonia Gtz. Cortina Esq. Santa Fe), EN DUCTO DE 8" .
 SERVICIO DE REJILLA PLUVIAL, DEJANDO 30CM DE SEPARACION, EL TRABAJO SE RALIZA CON PICO Y PALA, EL CUAL
 NO TUVO AFECTACION DE ESTE MISMO.
