**REPORTE DE PATRULLAJE DEL GASODUCTO**

SISTEMA: Consumidora Parque Opción, S.A. de C.V. PERIODO: Octubre 2013 REV. 0  
 LLENADO POR: Elioenai Cruz Berruecos FRECUENCIA: MENSUAL RO-002

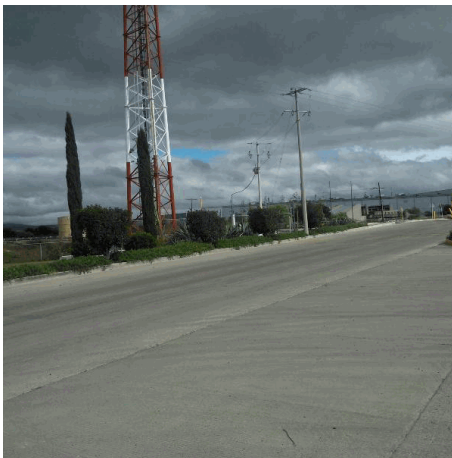
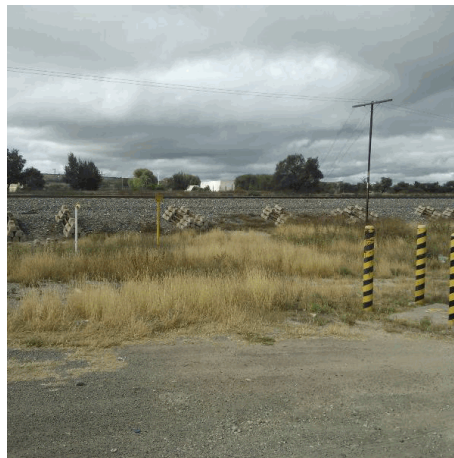
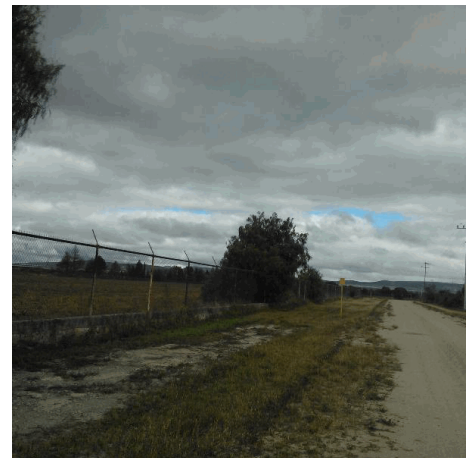
**9.- Evidencias:**

a) Cruces carreteros: EN BUEN ESTADO Y VISIBLES

b) Cruces de ferrocarril: EN BUEN ESTADO Y VISIBLES
