IGASAMEX

REPORTE DE PATRULLAJE DEL GASODUCTO

SISTEMA: Consumidora Parque Opción S.A. de C.V. PERIODO: 05-Mar-2014 04-Apr-2014 REV. 0
LLENADO POR: Elioenai Cruz Berruecos FRECUENCIA: MENSUAL RO-002

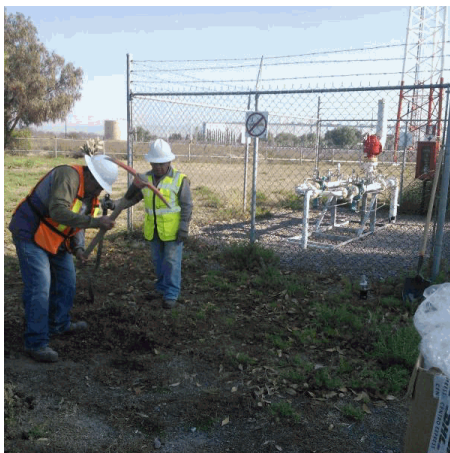
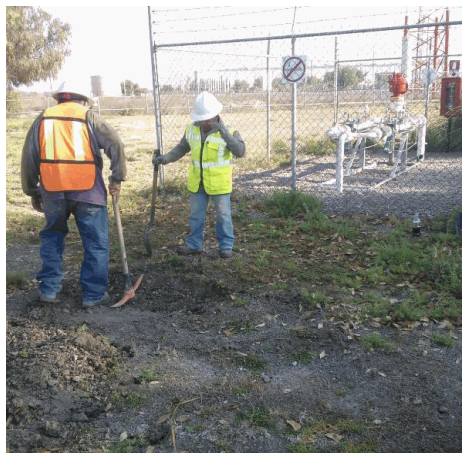
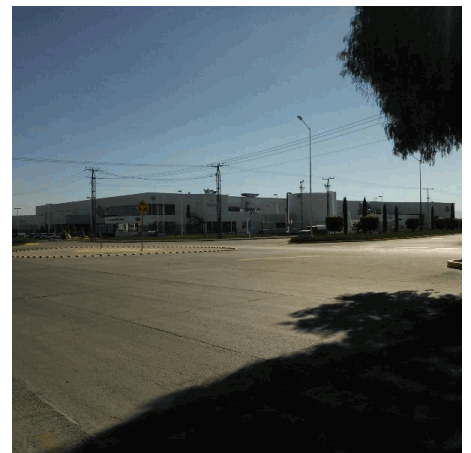
9.- Evidencias:

SE REALIZA SONDEO ANTES DE LA CASETA DE BAJA, PARA FUTURO CLIENTE EXTRUCCIONES.

SONDEO
