REPORTE DE PATRULLAJE DEL GASODUCTO

SISTEMA: UMIDORA VERACRUZANA CHINAMECA S. A.P.I.I PERIODO: 28-Aug-2014 27-Sep-2014 **REV. 0**
 LLENADO POR: Alejandro Tolentino Reyes FRECUENCIA: MENSUAL **RO-002**

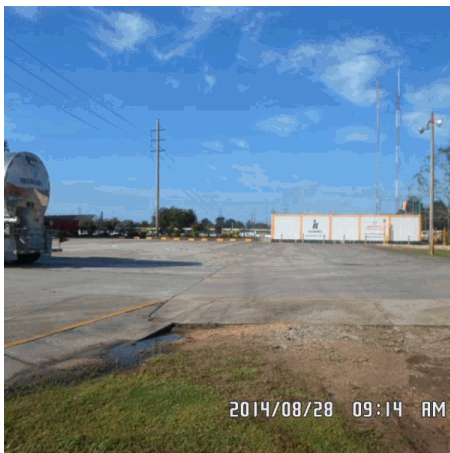
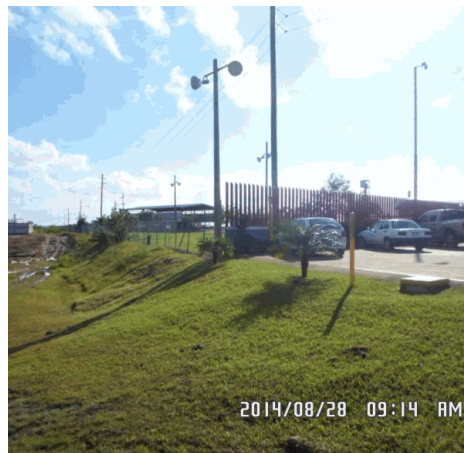
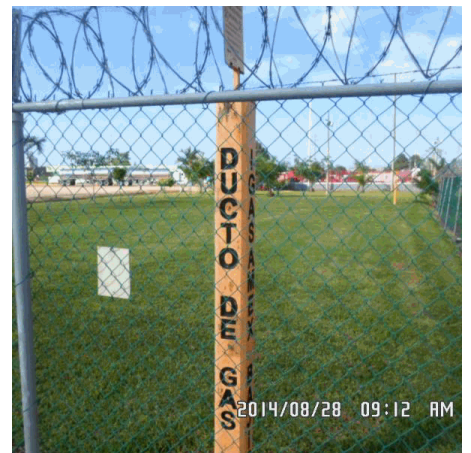
9.- Evidencias:

a) Cruces carreteros: CORRECTOS
