REPORTE DE PATRULLAJE DEL GASODUCTO

SISTEMA: UMIDORA VERACRUZANA CHINAMECA S. A.P.I.I PERIODO: 28-Oct-2015 27-Nov-2015 REV. 0
LLENADO POR: Alejandro Tolentino Reyes FRECUENCIA: MENSUAL RO-002

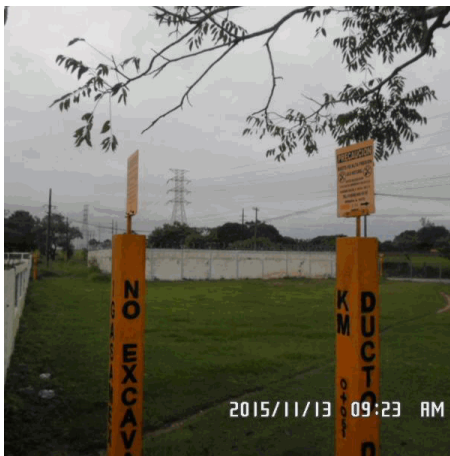
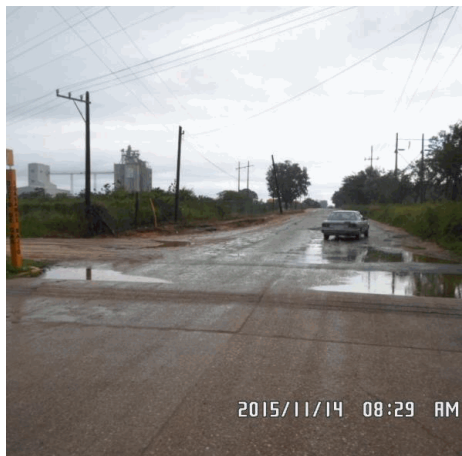
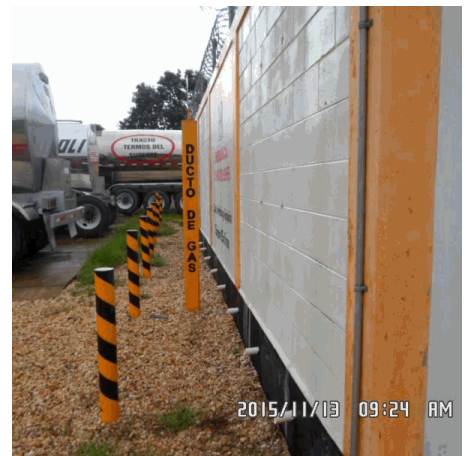
9.- Evidencias:

a) Cruces carreteros: BUENAS CONDICIONES
