IGASAMEX

REPORTE DE PATRULLAJE DEL GASODUCTO

SISTEMA: Mazda Motor Manufacturing de México, S.A. de C.V PERIODO: 15-Jan-2014 14-Feb-2014 REV. 0  
LLENADO POR: Bernardo Ortega Vidal FRECUENCIA: MENSUAL RO-002

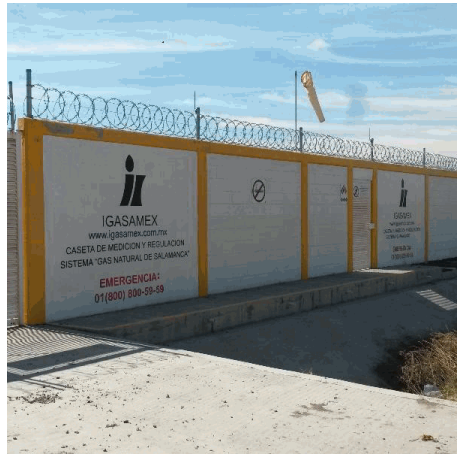
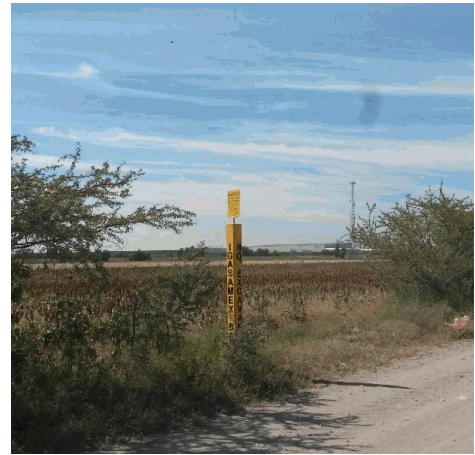
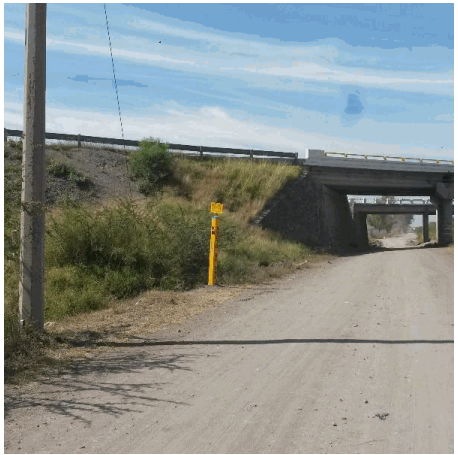
9.- Evidencias:

8.- Comentarios adicionales: todo se encuentra señalizado y en buenas condiciones
