REPORTE DE PATRULLAJE DEL GASODUCTO

SISTEMA:	Mazda Motor Manufacturing de México, S.A. de C.V.	PERIODO:	15-Feb-2014 14-Mar-2014	REV. 0
LLENADO POR:	Bernardo Ortega Vidal	FRECUENCIA:	MENSUAL	RO-002

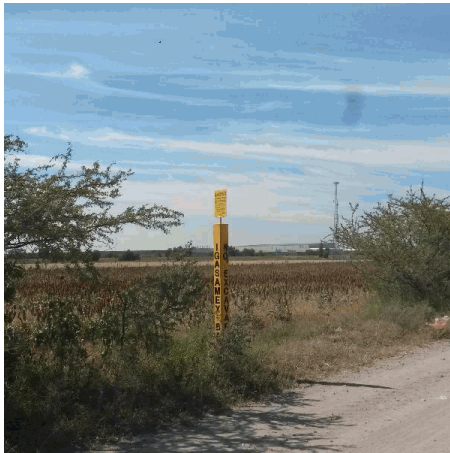
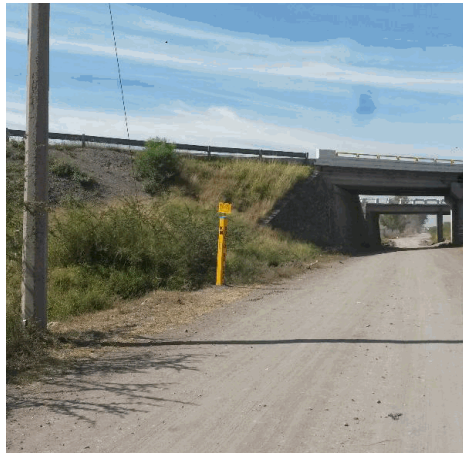
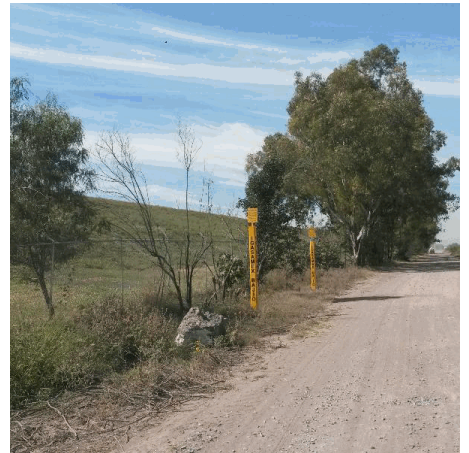
9.- Evidencias:

8.- Comentarios adicionales:
todo se encuentra en buenas condiciones
