**IGASAMEX**

**REPORTE DE PATRULLAJE DEL GASODUCTO**

SISTEMA: Mazda Motor Manufacturing de México, S.A. de C.V PERIODO: 15-Mar-2014 14-Apr-2014 **REV. 0**  
 LLENADO POR: Bernardo Ortega Vidal FRECUENCIA: MENSUAL **RO-002**

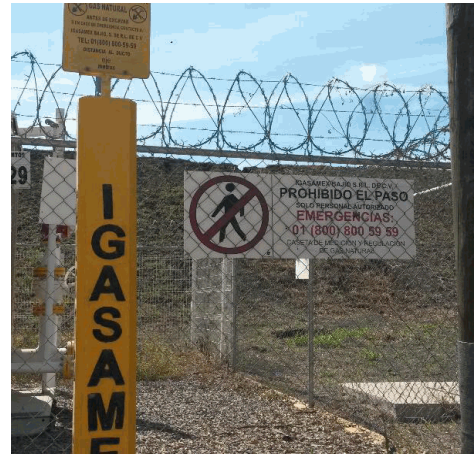
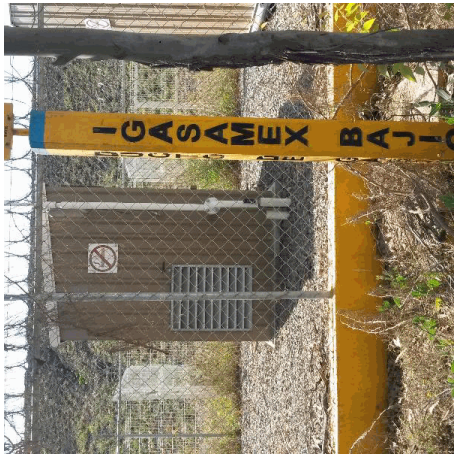
**9.- Evidencias:**

**8.- Comentarios adicionales:**  
todo se encuentra en orden y señalado
